Commune : **BEAUMONT SAINT-CYR** | Rivière : **Le Clain**

Moulin

Commentaires : Moulin - Site concerne les cabinets de toilettes

Moulin - Cabinet de toilettes

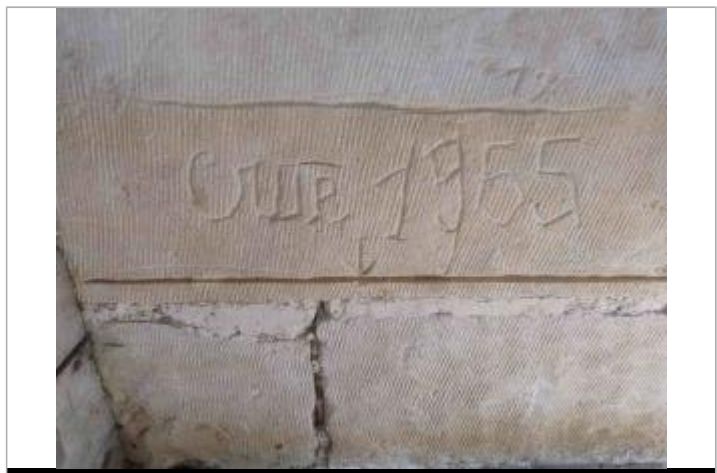
Commentaires : Marque gravée dans la pierre à l'intérieur des cabinets de toilettes. La gravure indique l'année de 1965 est est à environ 0,26 m du sol (hauteur mesurée à partir de la dalle de béton des cabinets).

Texte : Crue 1965
Maximum de l'inondation : Oui
Visibilité : Non **État du repère :** Bon
Pérennité : Longue **Repère calculé :** Non
PHEC : Non

Année gravée dans la pierre
