Commune : SAINT-BENOIT

Rivière : Le Miosson

Commentaires : Le site se situe au sous-sol (garage) de la Mairie. Il s'agit d'un mur avec plusieurs identification de hauteur d'eau.

GÉNÉRAL**Unité de gestion :** Vienne-Charente-Atlantique**Code :** WEB_S_202509252149 **Date de mise à jour :** 25/11/2025**Auteur :** EPTB_Vienne

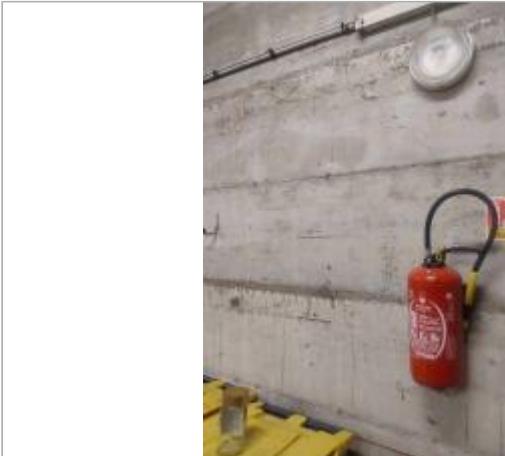
Vue du mur portant des traces de feutre

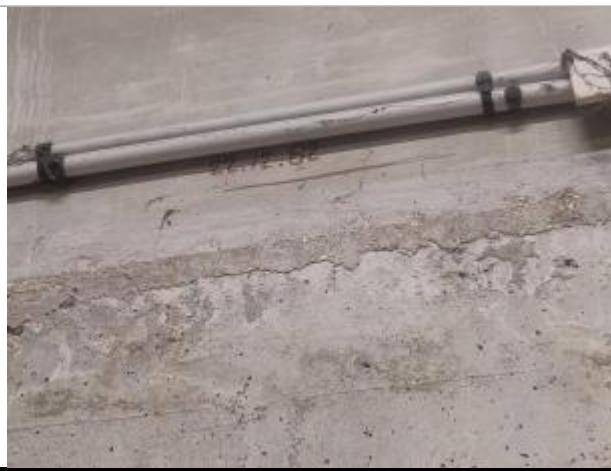
Commentaires : Il s'agit d'une trace laissée au feutre à environ 2,84 m du sol. Elle indique une crue du 22 décembre 1982. Elle se situe dans le garage (sous sol) de la Mairie.

Vue sur la marque de feutre

MARQUE**Texte :** 22.12.82**Maximum de l'inondation :** Oui**Visibilité :** Non**État du repère :** Bon**Pérennité :** Longue**Repère calculé :** Non**PHEC :** Oui**SOURCE DE REPÉRAGE : RECENSEMENT DES REPÈRES DE CRUES PAR L'EPTB VIENNE - PHASE OPÉRATIONNELLE DU PAPI VIENNE-CLAIN - 22/04/2024****Type de repérage :** Campagne de terrain post-inondation**Organisme :** Etablissement public du bassin de la Vienne**RÉALISATION DE NIVELLEMENTS DE REPÈRES DE CRUES DANS LE CADRE DU PAPI VIENNE-CLAIN 05/03/2025 - 05/03/2025****Méthode :** Autre**Commentaires sur le niveling :** Nivellement rattaché au NGF par niveling indirect**Référence nivélée :** Marque d'inondation**Système altimétrique :** NGF IGN 1969 (système normal)**Altitude de la référence (en m) :** 77.390 m**Différence entre le niveau d'eau et la référence (en m) :** 0.000 m**Altitude calculée de l'eau (en m) :** 77.39 m
