Commune : **SAINT-BENOIT**Rivière : **Le Miosson****11 rue Paul Gauvin****Commentaires** : Le site se situe au sous-sol (garage) de la Mairie. Il s'agit d'un mur avec plusieurs identification de hauteur d'eau.**7** Repère(s) sur le site**GÉNÉRAL****Unité de gestion** : Vienne-Charente-Atlantique**Code** : WEB\_S\_202509252149 **Date de mise à jour** : 25/11/2025**Auteur** : EPTB\_Vienne

**4 mars 2007**Nature de l'inondation : **Débordement de cours d'eau**Nature du repère : **Marque peinture ou encre****Commentaires** : Il s'agit d'une trace laissée au feutre à environ 0,28 m du sol. Elle indique une crue du 04 mars 2007.**GÉNÉRAL****Code** : STBE05**Date de mise à jour** :**Auteur** : EPTB\_Vienne

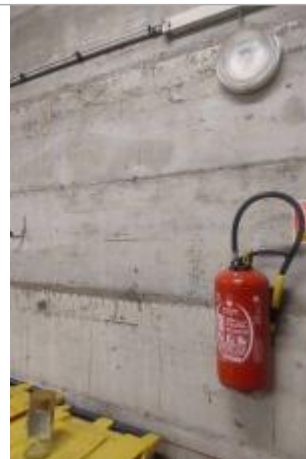
Vue du mur portant des traces de feutre

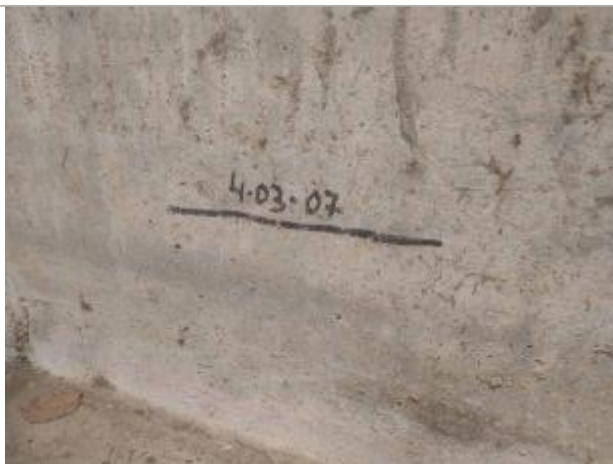
**MARQUE****Texte** : 4.01.07**Maximum de l'inondation** : Oui**Visibilité** : Non**État du repère** : Bon**Pérennité** : Longue**Repère calculé** : Non**PHEC** : Non**SOURCE DE REPÉRAGE** : RECENSEMENT DES REPÈRES DE CRUES PAR L'EPTB VIENNE - PHASE OPÉRATIONNELLE DU PAPI VIENNE-CLAIN - 22/04/2024**Type de repérage** : Campagne de terrain post-inondation**Organisme(s)** : Etablissement public du bassin de la Vienne

Vue sur la marque de feutre
