Commune : **VOUILLE**Rivière : **L' Auxance****Chemin de la piscine - Restaurant le Cheval Blanc****Commentaires** : Le site correspond à l'arrière du restaurant le Cheval Blanc - dalle de béton.**2**

**1999**Nature de l'inondation : **Débordement de cours d'eau**Altitude calculée de l'eau : **106.46 m**Nature du repère : **Document écrit****Commentaires** : Il s'agit d'un repère issu d'un tableau de laisse de crues (source : AZI de l'Auxance - février 2005), recensé par le bureau d'étude SOGREAH qui prend la forme d'un témoignage affirmant que l'eau est montée en 1999 au niveau du seuil de la cuisine. Hauteur d'environ 0.22 m.**GÉNÉRAL****Code** : VOUI01**Date de mise à jour** :**Auteur** : EPTB_Vienne

Chemin de la piscine - Restaurant le Cheval Blanc

Janvier 1995
 Nature de l'inondation : **Débordement de cours d'eau** Nature du repère : **Repère normalisé (décret n°2005-233)**

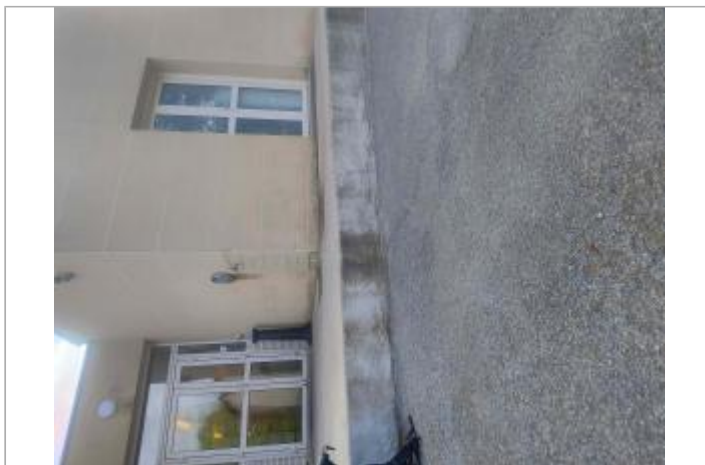
Vue sur la façade arrière du restaurant

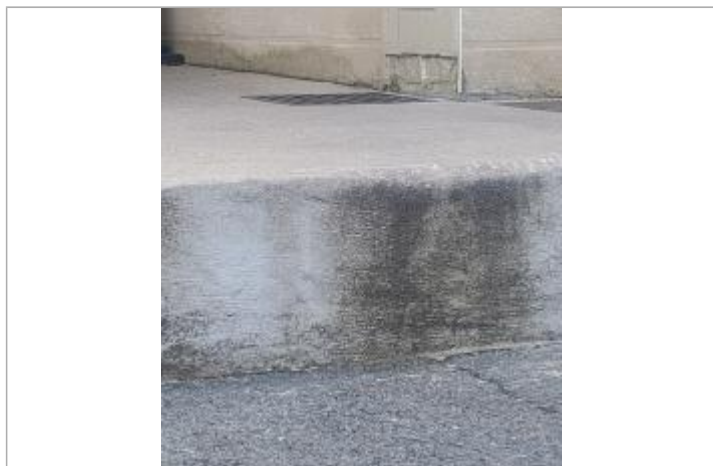
MARQUE**Maximum de l'inondation** : Oui**Visibilité** : Oui**État du repère** : Disparu**Pérennité** : Aucune**Repère calculé** : Non**PHEC** : Non**SOURCE DE REPÉRAGE : RECENSEMENT DES REPÈRES DE CRUES PAR L'EPTB VIENNE - PHASE OPÉRATIONNELLE DU PAPI VIENNE-CLAIN - 22/04/2024****Type de repérage** : Campagne de terrain post-inondation**Organisme(s)** : Etablissement public du bassin de la Vienne**BUREAU D'ÉTUDE SOGREAH - TABLEAU DES LAISSES DE CRUES DE L'AZI AUXANCE AVAL-VENDELOGNE AVAL - FÉVRIER 2005****Méthode** : Cheminement topographique**Organisme** : SOGREAH**Commentaires sur le nivellement** : L'altitude dans le tableau de SOGREAH est : 106,46 (m NGF)**Référence nivelée** : Non renseigné**Description référence du repère** : Seuil de la cuisine**Système altimétrique** : NGF IGN 1969 (système normal)**Altitude de la référence (en m)** : 106.240 m**Différence entre le niveau d'eau et la référence (en m)** : 0.220 m**Altitude calculée de l'eau (en m)** : 106.46

Dalle en béton - témoignage - montée de l'eau au seuil de la cuisine

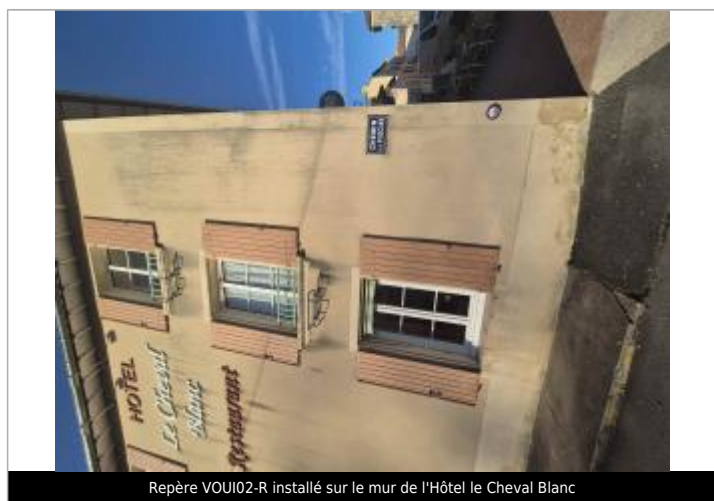
Commentaires : Repère normalisé implanté dans le cadre du PAPI Vienne-Clain

Texte : Janvier 1995 L'Auxance
Maximum de l'inondation : Oui
Visibilité : Oui **État du repère :** Bon
Pérennité : Longue **Repère calculé :** Non
PHEC : Oui
