Commune : **VOUILLE**Rivière : **L' Auxance****Chemin de la piscine - Restaurant le Cheval Blanc****Commentaires :** Le site correspond à l'arrière du restaurant le Cheval Blanc - dalle de béton.**2**

GÉNÉRAL**Unité de gestion :** Vienne-Charente-Atlantique**Code :** WEB_S_202509250058**Date de mise à jour :** 25/11/2025**Auteur :** EPTB_Vienne

Chemin de la piscine - Restaurant le Cheval Blanc

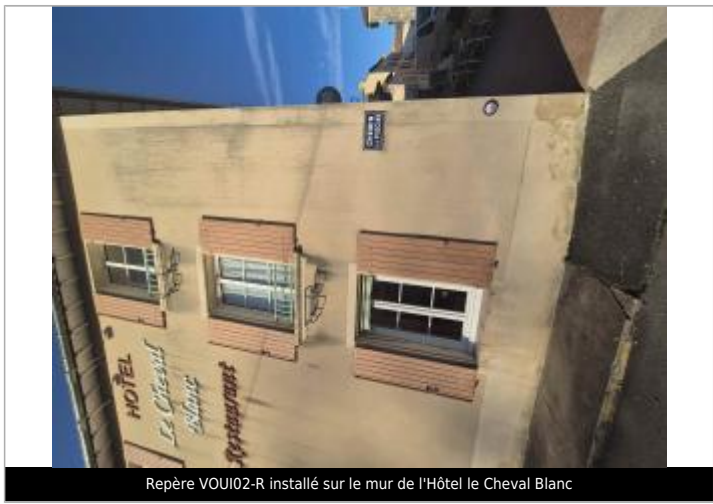
Commentaires : Repère normalisé implanté dans le cadre du PAPI Vienne-Clain

Texte : Janvier 1995 L'Auxance
Maximum de l'inondation : Oui
Visibilité : Oui **État du repère :** Bon
Pérennité : Longue **Repère calculé :** Non
PHEC : Oui
