Commune : **PLOUMAGOAR** | Rivière : **Le Cadolan**

# Maison au 3 impase Maurice Thorez à Ploumagoar

**1** Repère(s) sur le site

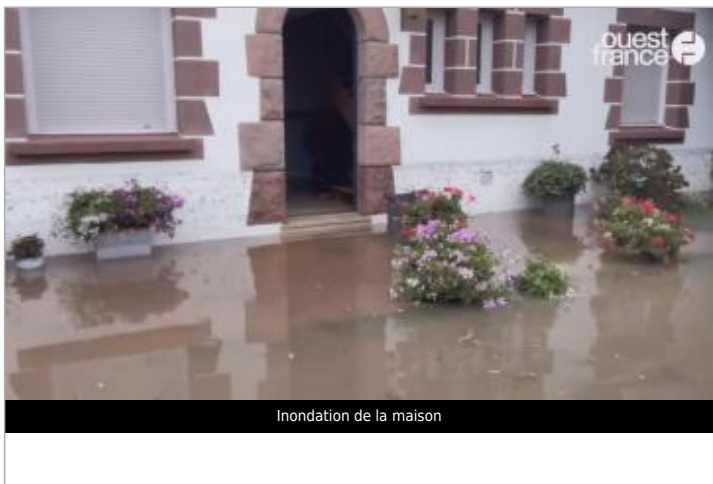
Maximum de l'inondation : Oui  
 Visibilité : Non      État du repère : Disparu  
 Pérennité : Aucune      Repère calculé : Non  
 PHEC : Oui

**TRACE DE L'INONDATION SUR LA FACADE DE LA MAISON - 21/09/2025**

Description référence du repère : Trace de l'inondation sur la facade de la maison
