Commune : **PLOUMAGOAR**

Rivière : **Le Cadolan**

Maison au 3 impase Maurice Thorez à Ploumagoar

Code : SPC_22225_01

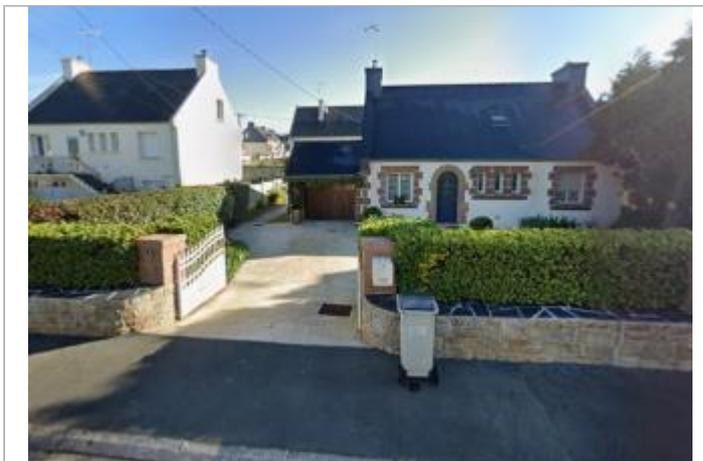
Maison au 3 impase Maurice Thorez à Ploumagoar

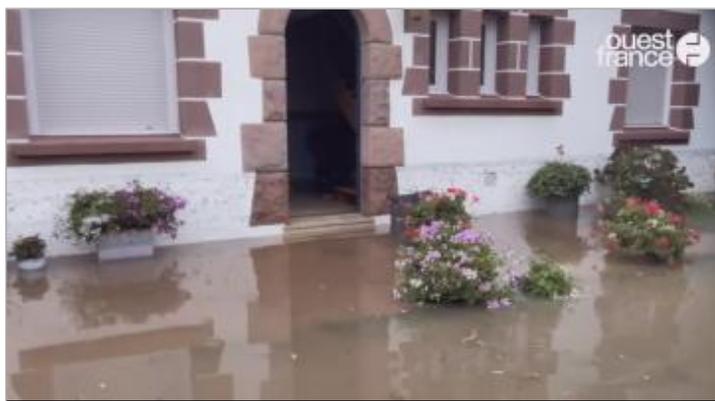
Inondation de la maison

TRACE DE L'INONDATION SUR LA FACADE DE LA MAISON - 21/09/2025

Description référence du repère : Trace de l'inondation sur la facade de la maison
