Commune : **PLOUMAGOAR**

Rivière : **Le Cadolan**

## Maison au 3 impase Maurice Thorez à Ploumagoar

Code : SPC\_22225\_01

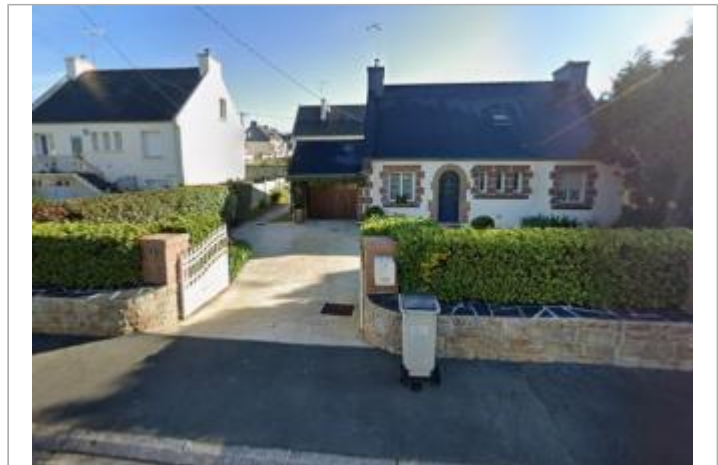
Maison au 3 impase Maurice Thorez à Ploumagoar

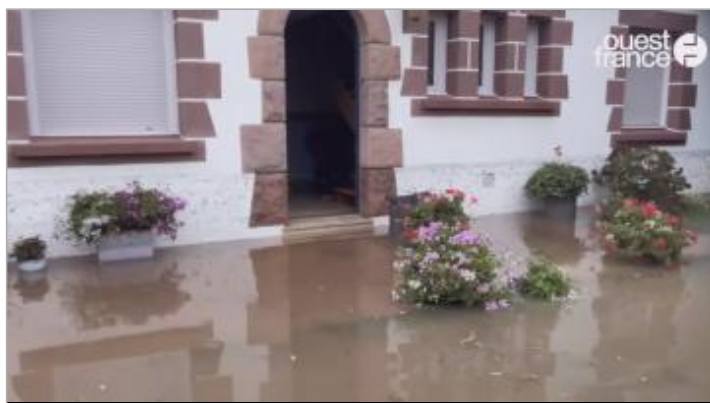
Inondation de la maison

**TRACE DE L'INONDATION SUR LA FACADE DE LA MAISON - 21/09/2025**

Description référence du repère : Trace de l'inondation sur la facade de la maison
