Commune : **PLOUMAGOAR**

Rivière : **Le Cadolan**

Maison au 3 impase Maurice Thorez à Ploumagoar

Code : SPC_22225_01

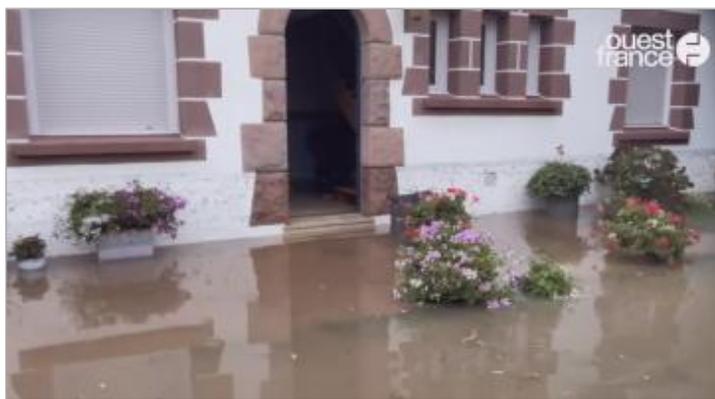
TRACE DE L'INONDATION SUR LA FACADE DE LA MAISON - 21/09/2025

Commentaires : L'inondation est dû à un phénomène mixte de débordement d'un petit affluent du Trieux et de ruissellement urbain avec débordement des réseaux d'eaux pluviales

Description référence du repère : Trace de l'inondation sur la facade de la maison

Inondation de la maison
