Commune : **BETTON**Rivière : **L' Ille****chemin dans le parc de l'Ille****1** Repère(s) sur le site**GÉNÉRAL****Unité de gestion :** Vilaine-Côtiers Bretons**Code :** SPC_35024_012**Date de mise à jour :** 26/09/2025**Auteur :** SPC VCB

**25 janvier 2025**Nature de l'inondation : **Débordement de cours d'eau**Altitude calculée de l'eau : **32.829 m**Nature du repère : **Laisse d'inondation****GÉNÉRAL****Code :** SPC_35024_012_2025**Date de mise à jour :****Auteur :** SPC VCB

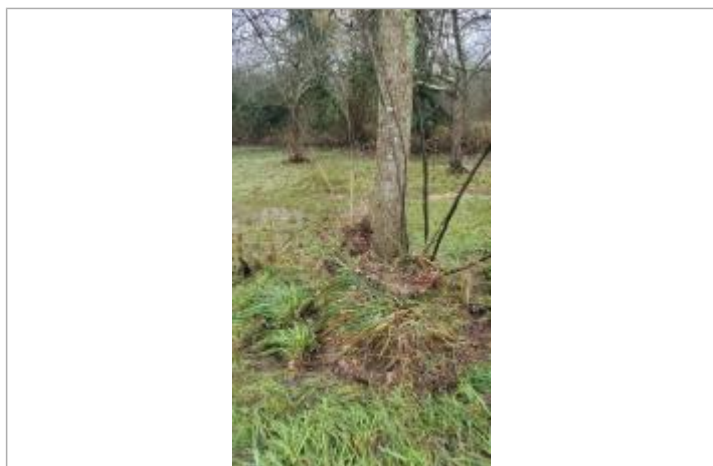
MARQUE**Maximum de l'inondation :** Oui**Visibilité :** Non**État du repère :** Disparu**Pérennité :** Aucune**Repère calculé :** Non**PHEC :** Oui**SOURCE DE REPÉRAGE : VISITE TERRAIN CEREMA - 14/10/2015****Type de repérage :** Campagne de terrain post-inondation**Organisme(s) :** CEREMA Ouest**LAISSÉ DE L'INONDATION SUR LE CHEMIN - 31/01/2025****Méthode :** Non renseigné**Organisme :** CEREMA Ouest**Commentaires sur le nivellement :** Le CEREMA a procédé juste à coté à un second nivellement de hauteur 32.748m IGN69, soit un écart de $32.829 - 32.748 = 0.081\text{m}$ d'où l'ajout d'une incertitude de +/-10cm**Référence nivelée :** Marque d'inondation**Description référence du repère :** Laisse de l'inondation sur le chemin**Système altimétrique :** NGF IGN 1969 (système normal)**Altitude de la référence (en m) :** 32.829 m**Altitude calculée de l'eau (en m) :** 32.829 m

laisse d'inondation sur le tronc d'un arbre bordant le chemin
