Commune : **BETTON**Rivière : **L' Ille****chemin dans le parc de l'Ille****1** Repère(s) sur le site**GÉNÉRAL****Unité de gestion :** Vilaine-Côtiers Bretons**Code :** SPC\_35024\_012**Date de mise à jour :** 26/09/2025**Auteur :** SPC VCB

**25 janvier 2025**Nature de l'inondation : **Débordement de cours d'eau**Altitude calculée de l'eau : **32.829 m**Nature du repère : **Laisse d'inondation****GÉNÉRAL****Code :** SPC\_35024\_012\_2025**Date de mise à jour :****Auteur :** SPC VCB

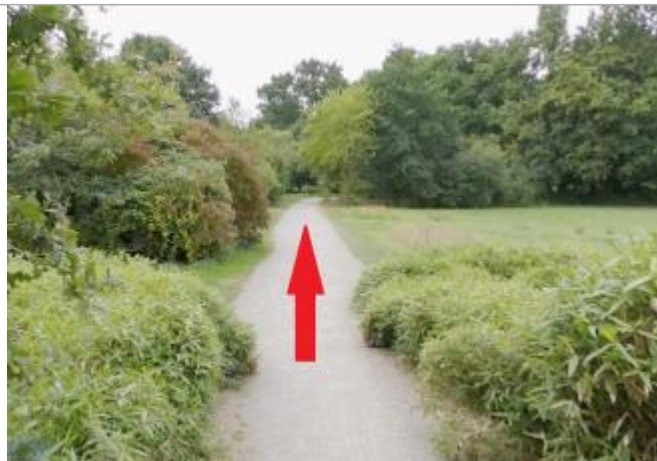
chemin dans le parc de l'Ille (photo Harry Trib)

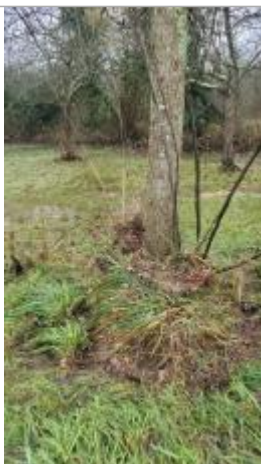
**MARQUE****Maximum de l'inondation :** Oui**Visibilité :** Non**État du repère :** Disparu**Pérennité :** Aucune**Repère calculé :** Non**PHEC :** Oui**SOURCE DE REPÉRAGE : VISITE TERRAIN CEREMA - 14/10/2015****Type de repérage :** Campagne de terrain post-inondation**Organisme :** CEREMA Ouest**LAISSÉ DE L'INONDATION SUR LE CHEMIN - 31/01/2025****Méthode :** Non renseigné**Organisme :** CEREMA Ouest**Commentaires sur le nivellement :** Le CEREMA a procédé juste à coté à un second nivellement de hauteur 32.748m IGN69, soit un écart de  $32.829 - 32.748 = 0.081\text{m}$  d'où l'ajout d'une incertitude de +/-10cm**Référence nivelée :** Marque d'inondation**Description référence du repère :** Laisse de l'inondation sur le chemin**Système altimétrique :** NGF IGN 1969 (système normal)**Altitude de la référence (en m) :** 32.829 m**Altitude calculée de l'eau (en m) :** 32.829 m

laisse d'inondation sur le tronc d'un arbre bordant le chemin
