Commune : BREAL-SOUS-MONTFORT

Rivière : Le Meu

## Chaussée de la RN 24 à Bréal-sous-Montfort au niveau de la sortie Mordelles

**Unité de gestion :** Vilaine-Côtiers Bretons**Code :** SPC\_35037\_01**Date de mise à jour :** 22/05/2025**Auteur :** SPC VCB

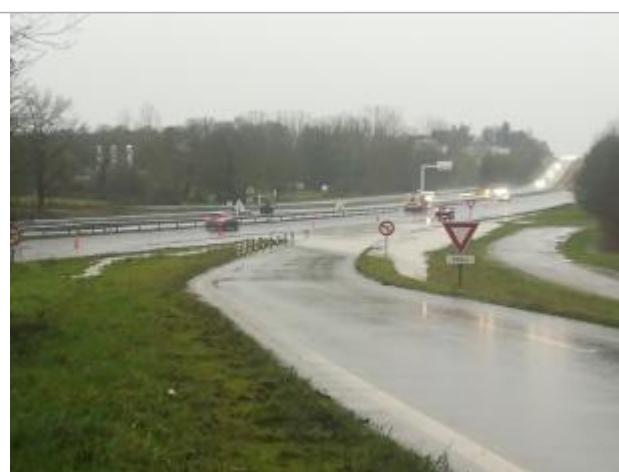
**Commentaires :** La photographie a été prise le 25/01/2025 à 17:03. Une première pointe de crue a été enregistrée le 26/01/2025 vers 5h du matin (environ 10-15cm de plus que sur la photo) et une seconde pointe de crue, plus importante, a été enregistrée le 28/01/2025 entre 2h et 3h du matin (environ 15-20cm de plus que sur la photo)

Inondation de la RN 24 à Mordelles le 25/01/2025 à 17h03 - photo Thomas BELIN
