Commune : **AMANLIS**Rivière : **La Seiche****Chaussée de la RD37 en direction du bourg d'Amanlis****1** Repère(s) sur le site**GÉNÉRAL****Unité de gestion :** Vilaine-Côtiers Bretons**Code :** SPC_35002_008**Date de mise à jour :** 07/10/2025**Auteur :** SPC VCB

GÉNÉRAL**Code :** SPC_35002_008_2025**Date de mise à jour :****Auteur :** SPC VCB

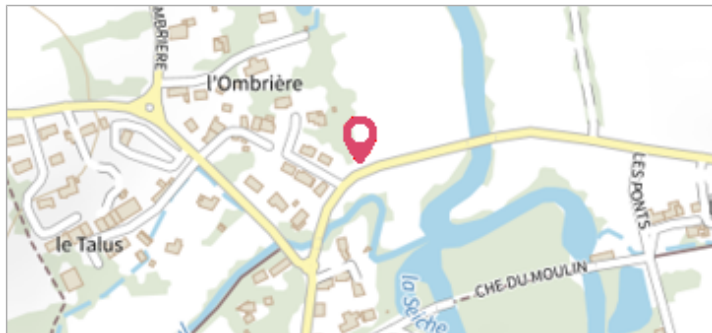
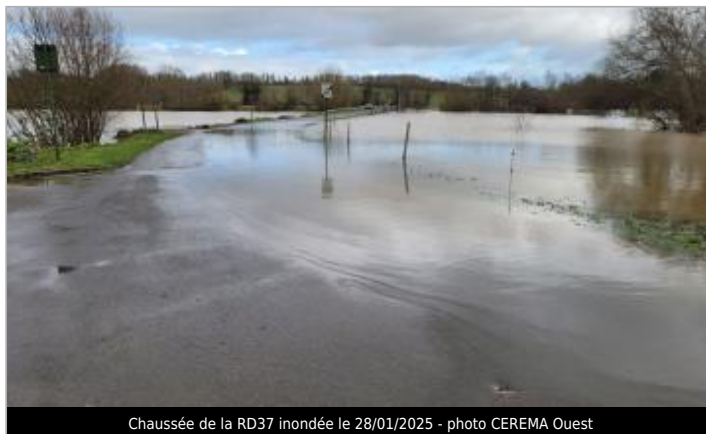
Chaussée de la RD37 inondée le 28/01/2025 - photo CEREMA Ouest

Nature de l'inondation : **Débordement de cours d'eau**Altitude calculée de l'eau : **32.039 m**Nature du repère : **Laisse d'inondation****Commentaires :** Le relevé a été réalisé le 28/01/2025 en début de décrue avec une cote à l'échelle de la station Vigicruces de 1.93m pour un maximum enregistrée la veille, le 27/01/2025 à 2.10m.

Le niveau de l'inondation correspond à celui de l'amont de la RD37.
