Commune : **AMANLIS**Rivière : **La Seiche****Maisons à l'entrée du village de "Laval" en rive gauche de la Seiche****1** Repère(s) sur le site**GÉNÉRAL**

Unité de gestion : Vilaine-Côtiers Bretons

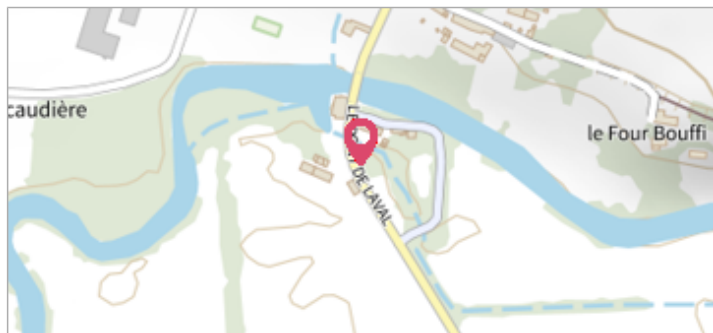
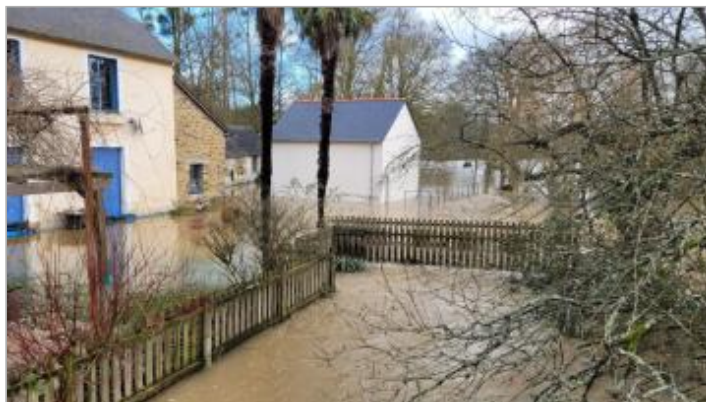
Maisons à l'entrée du village de "Laval" en rive gauche de la Seiche

Nature de l'inondation : **Débordement de cours d'eau**Altitude calculée de l'eau : **31.099 m**Nature du repère : **Laisse d'inondation****Commentaires** : Le relevé a été réalisé le 28/01/2025 en début de décrue avec une cote à l'échelle de la station Vigicruces de 1.93m pour un maximum enregistrée la veille, le 27/01/2025 à 2.10m.**GÉNÉRAL**

MARQUE**Maximum de l'inondation** : Non**Visibilité** : Non**État du repère** : Disparu**Pérennité** : Aucune**Repère calculé** : Non**PHEC** : Non**SOURCE DE REPÉRAGE : VISITE TERRAIN CEREMA - 14/10/2015****Type de repérage** : Campagne de terrain post-inondation**Organisme(s)** : CEREMA Ouest**LE FIL DE L'EAU LE 28/01/2025 SUR LE BORD DE LA RD93 - 28/01/2025****Méthode** : Non renseigné**Organisme** : CEREMA Ouest**Commentaires sur le nivellement** : Le relevé a été réalisé le 28/01/2025 en début de décrue avec une cote à l'échelle de la station Vigicruces de 1.93m pour un maximum enregistrée la veille, le 27/01/2025 à 2.10m.**Référence nivelée** : Marque d'inondation**Description référence du repère** : Le fil de l'eau le 28/01/2025 sur le bord de la RD93**Système altimétrique** : NGF IGN 1969 (système normal)**Altitude de la référence (en m)** : 31.099 m**Altitude calculée de l'eau (en m)** : 31.099 m
