Commune : **NOUVOITOU**Rivière : **La Seiche****Bord de la RD92 en aval du pont de la Seiche en rive droite****1** Repère(s) sur le site**GÉNÉRAL****Unité de gestion :** Vilaine-Côtiers Bretons**Code :** SPC_35204_019**Date de mise à jour :** 08/10/2025**Auteur :** SPC VCB

Bord de la RD92 en aval du pont de la Seiche en rive droite

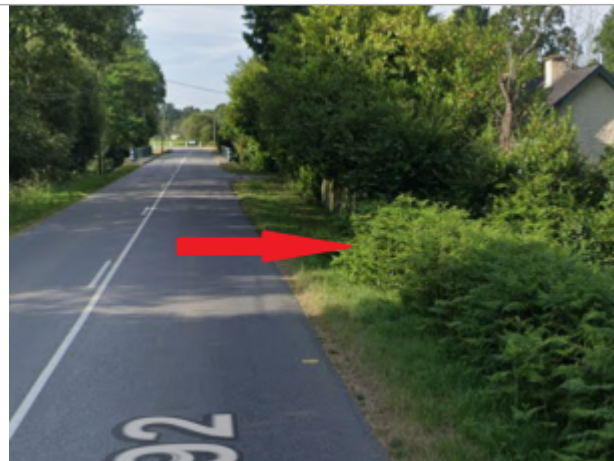
**28 janvier 2025**Altitude calculée de l'eau : **30.121 m**Nature de l'inondation : **Débordement de cours d'eau**Nature du repère : **Laisse d'inondation****Commentaires :** Le relevé a été réalisé le 28/01/2025 en début de décrue avec une cote à l'échelle de la station Vigicrues de 1.93m pour un maximum enregistrée la veille, le 27/01/2025 à 2.10m.**GÉNÉRAL****Code :** SPC_35204_019_2025**Date de mise à jour :****Auteur :** SPC VCB

MARQUE**Maximum de l'inondation :** Non**Visibilité :** Non**État du repère :** Disparu**Pérennité :** Aucune**Repère calculé :** Non**PHEC :** Non**SOURCE DE REPÉRAGE : VISITE TERRAIN CEREMA - 14/10/2015****Type de repérage :** Campagne de terrain post-inondation**Organisme(s) :** CEREMA Ouest**RELEVÉ DU FIL DE L'EAU LE 28/01/2025 EN DÉBUT DE DÉCRUE - 28/01/2025****Méthode :** Non renseigné**Organisme :** CEREMA Ouest**Commentaires sur le nivellement :** Le relevé a été réalisé le 28/01/2025 en début de décrue avec une cote à l'échelle de la station Vigicrues de 1.93m pour un maximum enregistrée la veille, le 27/01/2025 à 2.10m.**Référence nivelée :** Marque d'inondation**Description référence du repère :** Relevé du fil de l'eau le 28/01/2025 en début de décrue**Système altimétrique :** NGF IGN 1969 (système normal)**Altitude de la référence (en m) :** 30.121 m**Altitude calculée de l'eau (en m) :** 30.121 m
