Commune : **NOUVOITOU**Rivière : **La Seiche****Bord de la RD92 en aval du pont de la Seiche en rive droite****1**

GÉNÉRAL**Unité de gestion :** Vilaine-Côtiers Bretons**Code :** SPC_35204_019**Date de mise à jour :** 08/10/2025**Auteur :** SPC VCB

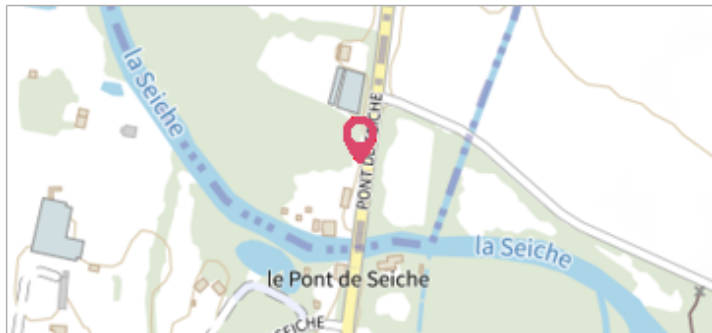
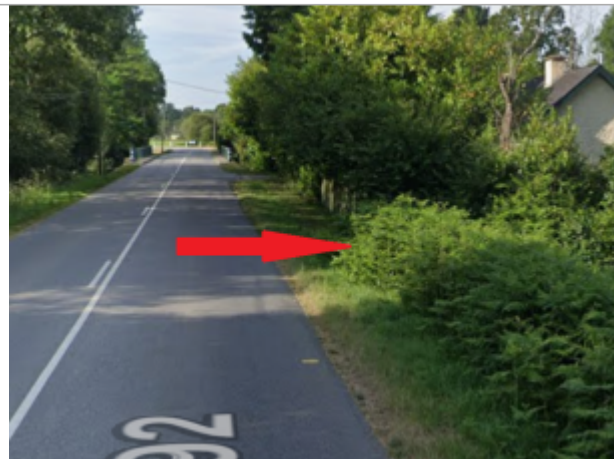
Bord de la RD92 en aval du pont de la Seiche en rive droite

**28 janvier 2025**Altitude calculée de l'eau : **30.121 m**Nature de l'inondation : **Débordement de cours d'eau**Nature du repère : **Laisse d'inondation****Commentaires :** Le relevé a été réalisé le 28/01/2025 en début de décrue avec une cote à l'échelle de la station Vigicrues de 1.93m pour un maximum enregistrée la veille, le 27/01/2025 à 2.10m.**GÉNÉRAL****Code :** SPC_35204_019_2025**Date de mise à jour :****Auteur :** SPC VCB

MARQUE**Maximum de l'inondation :** Non**Visibilité :** Non**État du repère :** Disparu**Pérennité :** Aucune**Repère calculé :** Non**PHEC :** Non**SOURCE DE REPÉRAGE : VISITE TERRAIN CEREMA - 14/10/2015****Type de repérage :** Campagne de terrain post-inondation**Organisme :** CEREMA Ouest**RELEVÉ DU FIL DE L'EAU LE 28/01/2025 EN DÉBUT DE DÉCRUE - 28/01/2025****Méthode :** Non renseigné**Organisme :** CEREMA Ouest**Commentaires sur le nivellement :** Le relevé a été réalisé le 28/01/2025 en début de décrue avec une cote à l'échelle de la station Vigicrues de 1.93m pour un maximum enregistrée la veille, le 27/01/2025 à 2.10m.**Référence nivelée :** Marque d'inondation**Description référence du repère :** Relevé du fil de l'eau le 28/01/2025 en début de décrue**Système altimétrique :** NGF IGN 1969 (système normal)**Altitude de la référence (en m) :** 30.121 m**Altitude calculée de l'eau (en m) :** 30.121 m
