Commune : **NOUVOITOU**Rivière : **La Seiche****Bord de la route du moulin de Tertron****1** Repère(s) sur le site**GÉNÉRAL****Unité de gestion :** Vilaine-Côtiers Bretons**Code :** SPC_35204_021**Date de mise à jour :** 08/10/2025**Auteur :** SPC VCB

Bord de la route du moulin de Tertron

Nature de l'inondation : **Débordement de cours d'eau**Nature du repère : **Laisse d'inondation****Commentaires :** Le CEREMA indique que le relevé du 28/01/2025 est très proche du maximum de la crue du 27/01/2025 d'où l'indication : maximum de la crue OUI mais incertitude de 5cm**GÉNÉRAL****Code :** SPC_35204_021_2025**Date de mise à jour :****Auteur :** SPC VCB

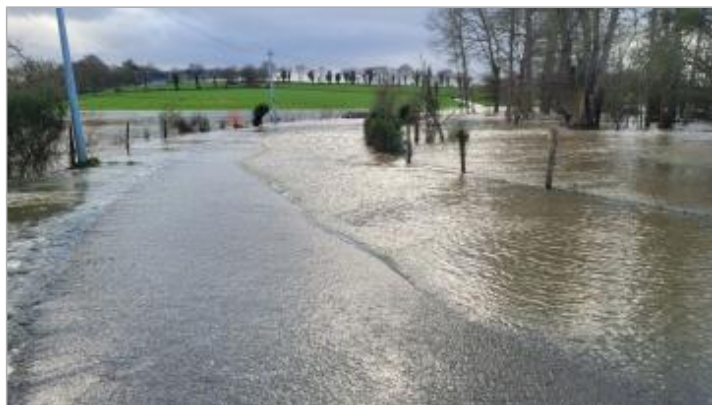
MARQUE**Maximum de l'inondation :** Oui**Visibilité :** Non**État du repère :** Disparu**Pérennité :** Aucune

route du moulin de Tertron le 28/01/2025 - photo CEREMA Ouest
