Commune : **NOUVOITOU**Rivière : **La Seiche****Ponceau sur la route de la Ponçais****1** Repère(s) sur le site**GÉNÉRAL****Unité de gestion :** Vilaine-Côtiers Bretons**Code :** SPC\_35204\_022**Date de mise à jour :** 08/10/2025**Auteur :** SPC VCB

**GÉOLOCALISATION****Coordonnées WGS84 :** X: -1.55288471 / Y: 48.02777470**Coordonnées RGF93 (Lambert 93) :** X: 360813.7 / Y: 6779491.36**Coordonnées RGF93 (ETRS89) :** X: -1.5528847 / Y: 48.0277747**Code Hydro:** J74-0300**Rive de référence:** Gauche**28 janvier 2025**Altitude calculée de l'eau : **27.833 m**

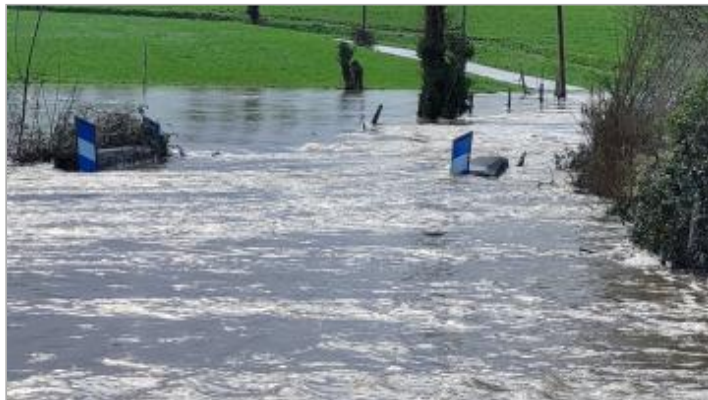
Ponceau de la route de la Ponçais le 28/01/2025 - photo CEREMA Ouest

Nature de l'inondation : **Débordement de cours d'eau**Nature du repère : **Photographie****Commentaires :** Selon le CEREMA, lors du relevé le 28/01/2025, le niveau de l'inondation était très proche (5 à 10cm) du maximum du 27/01/2025**GÉNÉRAL****Code :** SPC\_35204\_022\_2025**Date de mise à jour :****Auteur :** SPC VCB
