Commune : **NOUVOITOU**Rivière : **La Seiche****Route du moulin de Tertron****1**Repère(s) sur  
le site**GÉNÉRAL****Unité de gestion :** Vilaine-Côtière Bretons**Code :** SPC\_35204\_023**Date de mise à jour :** 08/10/2025**Auteur :** SPC VCB

Route du moulin de Tertron

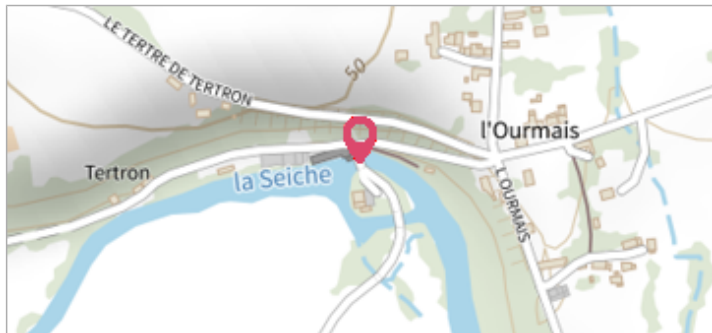
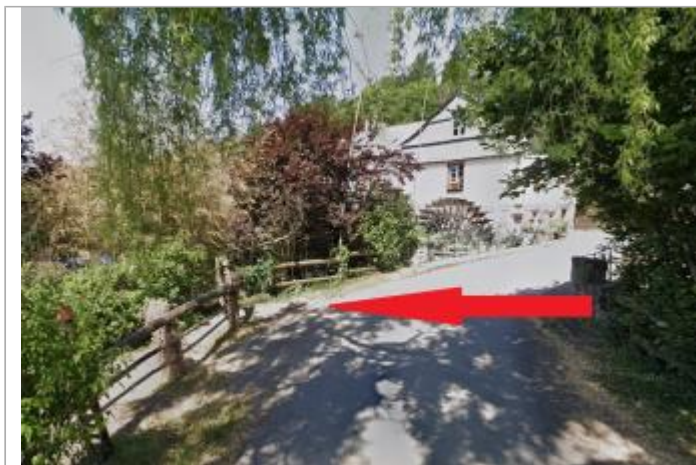
**28 janvier 2025**Altitude calculée de l'eau : **27.719 m**Nature de l'inondation : **Débordement de cours d'eau**Nature du repère : **Laisse d'inondation****Commentaires :** Relevé du fil de l'eau, le 28/01/2025 en début de décrue à l'aval du bief du moulin**GÉNÉRAL****Code :** SPC\_35204\_023\_2025**Date de mise à jour :****Auteur :** SPC VCB

**MARQUE****Maximum de l'inondation :** Non**Visibilité :** Non**État du repère :** Disparu**Pérennité :** Aucune**Repère calculé :** Non**PHEC :** Oui**SOURCE DE REPÉRAGE : VISITE TERRAIN CEREMA - 14/10/2015****Type de repérage :** Campagne de terrain post-inondation**Organisme :** CEREMA Ouest**FIL DE L'EAU EN AVAL DU BIEF DU MOULIN LE 28/01/2025 EN DÉBUT DE DÉCRUE - 28/01/2025****Méthode :** Non renseigné**Organisme :** CEREMA Ouest**Commentaires sur le nivellement :** Le CEREMA indique qu'il n'y a pas de trace du maximum de l'inondation du 27/01/2025, impossible de voir si l'inondation a été plus haut.**Référence nivelée :** Marque d'inondation**Description référence du repère :** Fil de l'eau en aval du bief du moulin le 28/01/2025 en début de décrue**Système altimétrique :** NGF IGN 1969 (système normal)**Altitude de la référence (en m) :** 27.719 m**Altitude calculée de l'eau (en m) :** 27.719
