Commune : NOUVOITOU

Rivière : La Seiche

Champs en amont de la route de la Mortaille

Code : SPC_35204_025

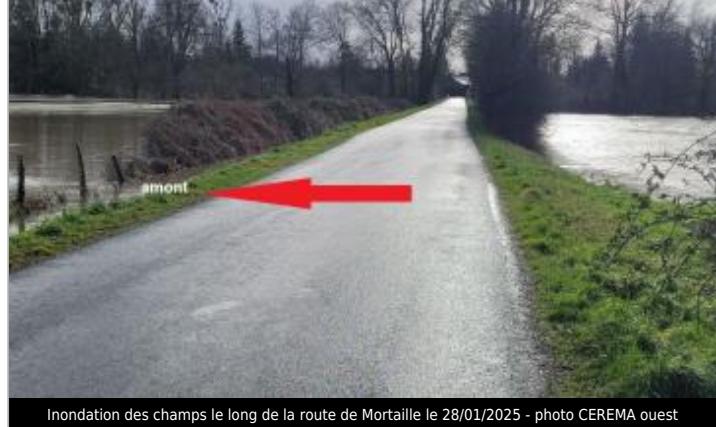
Inondation des champs le long de la route de Mortaille le 28/01/2025 - photo CEREMA ouest

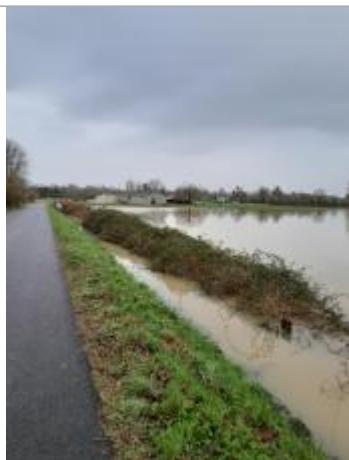
Commentaires : Le relevé du niveau de l'inondation a été réalisé en début de décrue. Le maximum de la crue à cet endroit a eu lieu dans la nuit du 27 au 28/01/2025.

Champs inondés à la Mortaille le 28/01/2025 - photo CEREMA Ouest
