Commune : **NOUVOITOU**Rivière : **La Seiche****Champs en amont de la route de la Mortaille****1** Repère(s) sur le site**GÉNÉRAL**

Code : SPC\_35204\_025

Date de mise à jour : 08/10/2025

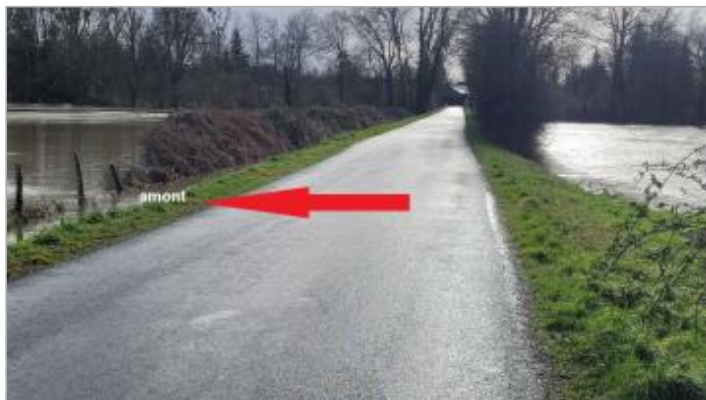
Inondation des champs le long de la route de Mortaille le 28/01/2025 - photo CEREMA ouest

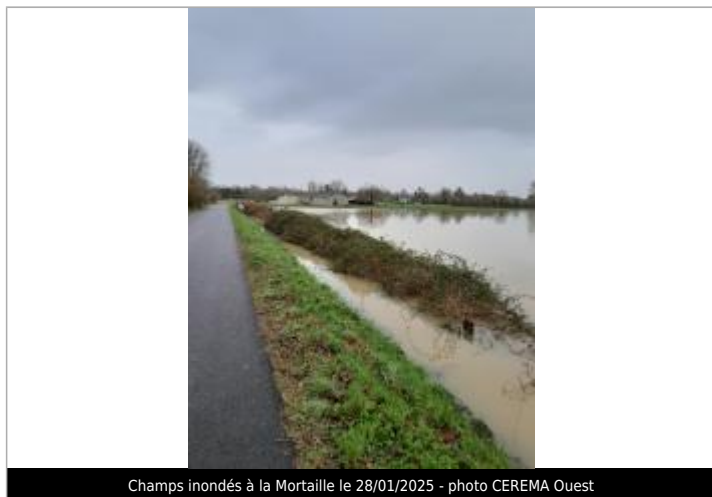
Nature de l'inondation : **Débordement de cours d'eau**Nature du repère : **Laisse d'inondation****Commentaires** : Le relevé du niveau de l'inondation a été réalisé en début de décrue. Le maximum de la crue à cet endroit a eu lieu dans la nuit du 27 au 28/01/2025.**GÉNÉRAL**

Champs inondés à la Mortaille le 28/01/2025 - photo CEREMA Ouest
