Commune : SAINT-ARMEL

Rivière : La Seiche

Début du chemin en rive gauche et en aval du pont de Vaugon

Code : SPC_35250_002

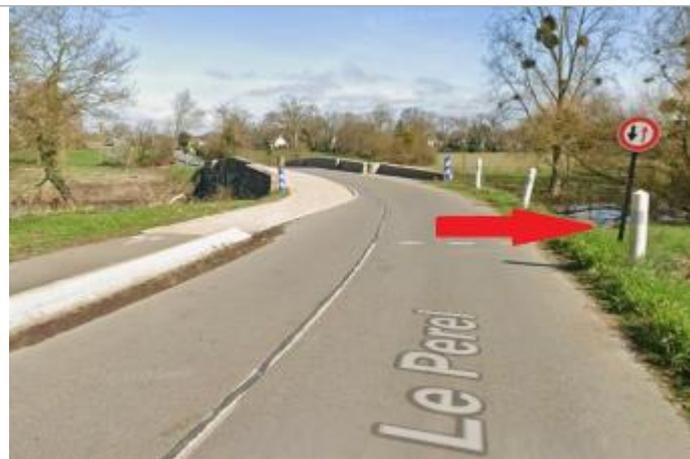
Début du chemin en rive gauche et en aval du pont de Vaugon

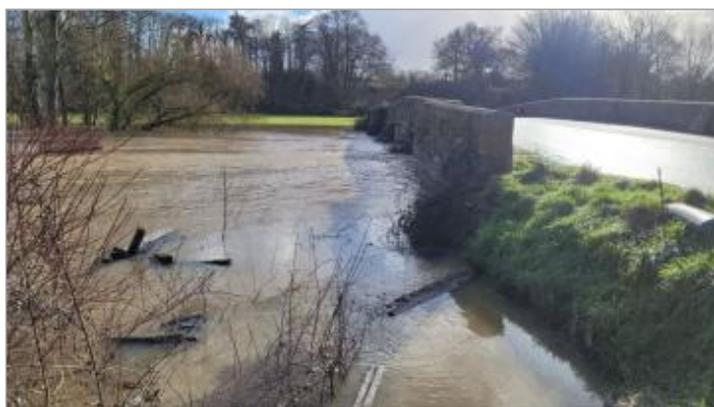
Commentaires : Le pont en voute de Vaugon était en charge lors de cette inondation.

Description référence du repère : Fil de l'eau en tout début de décrue

Pont de Vaugon le 28/01/2025 - photo CEREMA Ouest
