Commune : SAINT-ARMEL

Rivière : La Seiche

Début du chemin en rive gauche et en aval du pont de Vaugon

Code : SPC_35250_002

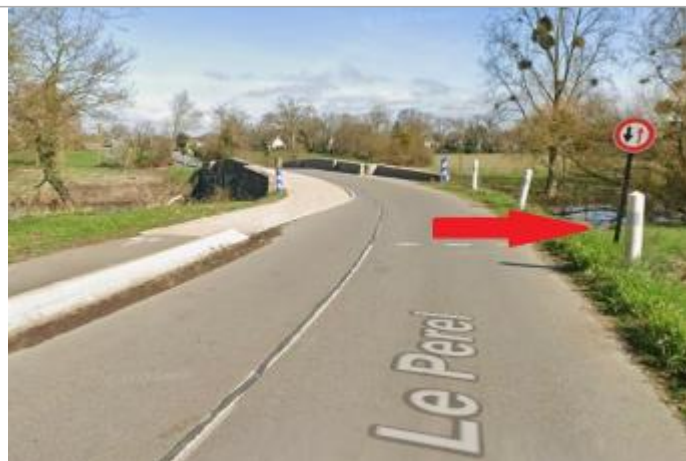
Début du chemin en rive gauche et en aval du pont de Vaugon

Commentaires : Le pont en voute de Vaugon était en charge lors de cette inondation.

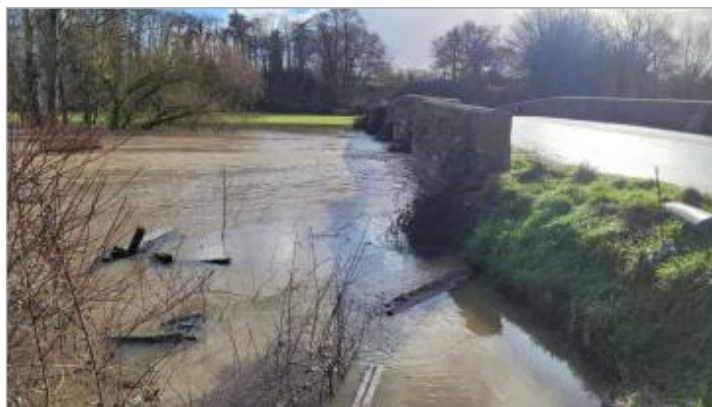
Pont de Vaugon le 28/01/2025 - photo CEREMA Ouest
