Commune : **VERN-SUR-SEICHE**Rivière : **La Seiche****Rive droite et en amont du pont de Vaugon****1** Repère(s) sur le site**GÉNÉRAL**

Code : SPC\_35352\_002

Rive droite et en amont du pont de Vaugon

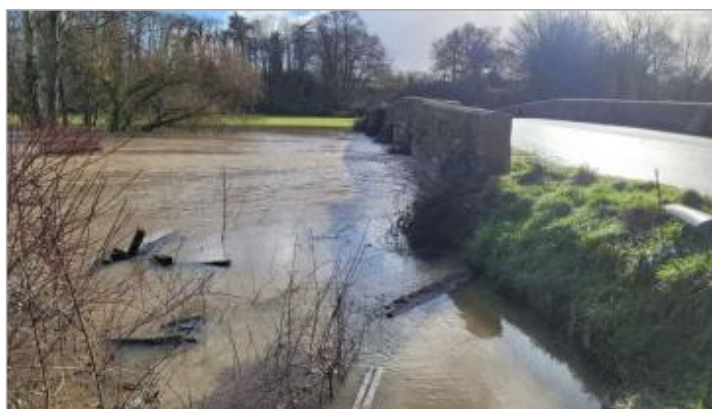
**28 janvier 2025**Nature de l'inondation : **Débordement de cours d'eau**Altitude calculée de l'eau : **25.495 m**Nature du repère : **Laisse d'inondation****Commentaires** : Le pont en voute de Vaugon était en charge lors de cette inondation.**GÉNÉRAL**

Pont de Vaugon en charge le 28/01/2025 - photo CEREMA Ouest
