Commune : VERN-SUR-SEICHE

Rivière : La Seiche

Rive droite et aval du pont de Vaugon, sur le côté de la piste cyclable**1**Repère(s) sur
le site**GÉNÉRAL****Unité de gestion :** Vilaine-Côtiers Bretons**Code :** SPC_35352_004**Date de mise à jour :** 09/10/2025**Auteur :** SPC VCB

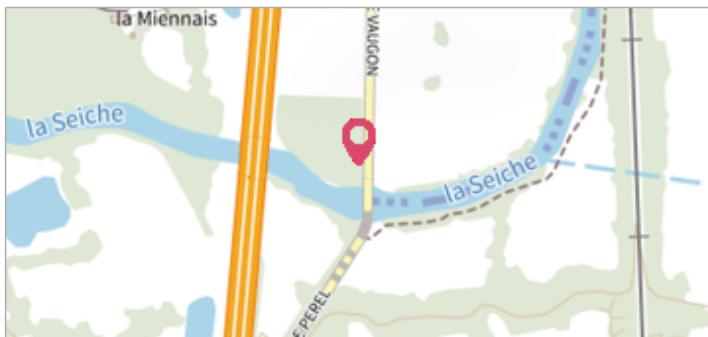
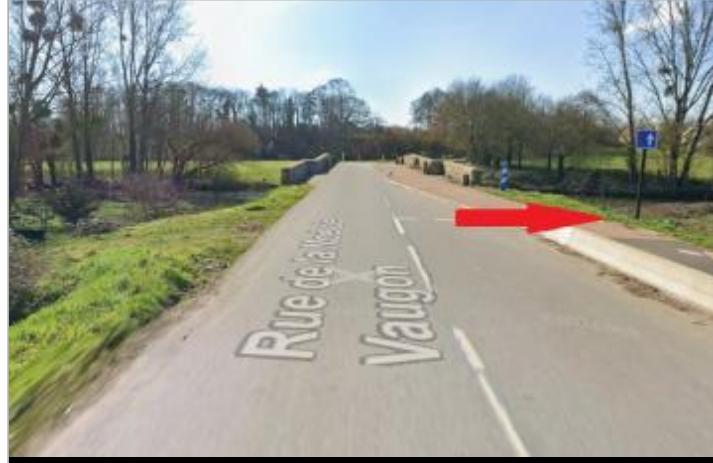
Rive droite et aval du pont de Vaugon, sur le côté de la piste cyclable

**28 janvier 2025**Nature de l'inondation : **Débordement de cours d'eau**Altitude calculée de l'eau : **25.305 m**Nature du repère : **Laisse d'inondation****Commentaires :** Le pont en voute de Vaugon était en charge lors de cette inondation.**GÉNÉRAL****Code :** SPC_35352_004_2025**Date de mise à jour :****Auteur :** SPC VCB

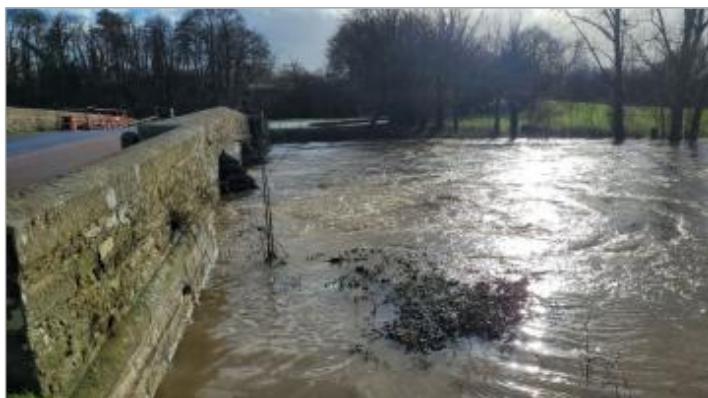
Pont en voute de Vaugon en charge le 28/01/2025 - photo CEREMA Ouest
