Commune : **VERN-SUR-SEICHE**Rivière : **La Seiche****route vers le moulin des Bouillants****1** Repère(s) sur le site**GÉNÉRAL****Unité de gestion :** Vilaine-Côtiers Bretons**Code :** SPC\_35352\_006**Date de mise à jour :** 09/10/2025**Auteur :** SPC VCB

**28 janvier 2025**Nature de l'inondation : **Débordement de cours d'eau**Altitude calculée de l'eau : **24.09 m**Nature du repère : **Laisse d'inondation****GÉNÉRAL****Code :** SPC\_35352\_006\_2025**Date de mise à jour :****Auteur :** SPC VCB

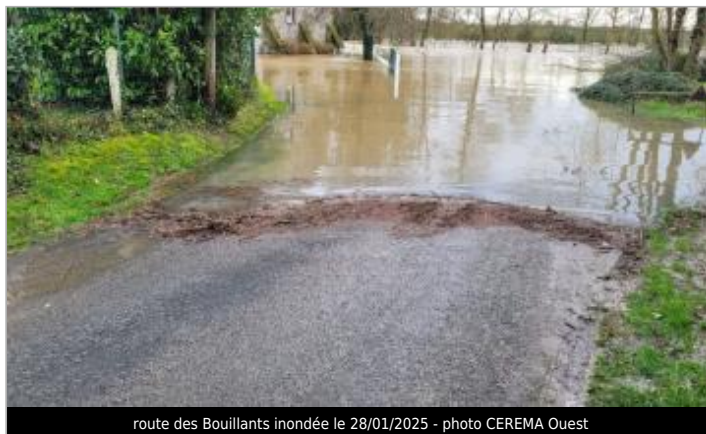
route des Bouillants inondée le 28/01/2025 - photo CEREMA Ouest

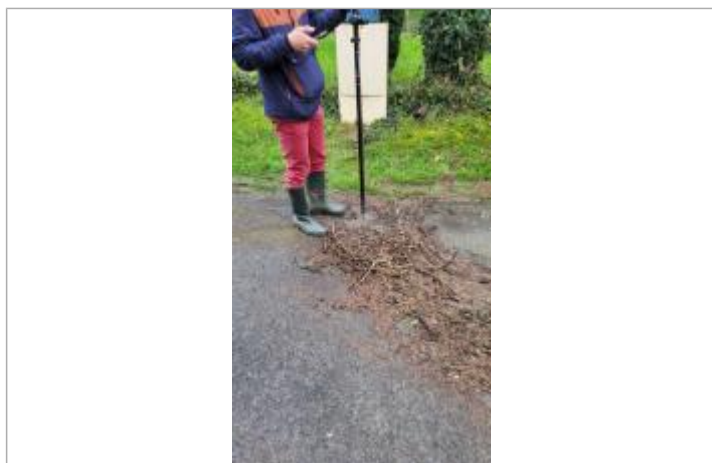
Laisse d'inondation route du moulin des Bouillants le 28/01/2025 - photo CEREMA Ouest

**MARQUE****Maximum de l'inondation :** Oui**Visibilité :** Non**État du repère :** Disparu**Pérennité :** Aucune**Repère calculé :** Non**PHEC :** Oui**SOURCE DE REPÉRAGE : VISITE TERRAIN CEREMA - 14/10/2015****Type de repérage :** Campagne de terrain post-inondation**Organisme(s) :** CEREMA Ouest**LAISSE DE L'INONDATION SUR LA ROUTE - 28/01/2025****Méthode :** Non renseigné**Organisme :** CEREMA Ouest**Commentaires sur le nivellement :** Il y a 15cm d'écart de nivellement entre les deux relevés de laisses d'inondation toutes proches.**Référence nivelée :** Marque d'inondation**Description référence du repère :** Laisse de l'inondation sur la route**Système altimétrique :** NGF IGN 1969 (système normal)**Altitude de la référence (en m) :** 24.090 m**Altitude calculée de l'eau (en m) :** 24.09
