Commune : **NOYAL-CHATILLON-SUR-SEICHE**Rivière : **La Seiche****Champs en amont de la route de la Galnais en rive droite****1** Repère(s) sur le site**GÉNÉRAL****Unité de gestion :** Vilaine-Côtiers Bretons**Code :** SPC_35206_051**Date de mise à jour :** 09/10/2025**Auteur :** SPC VCB

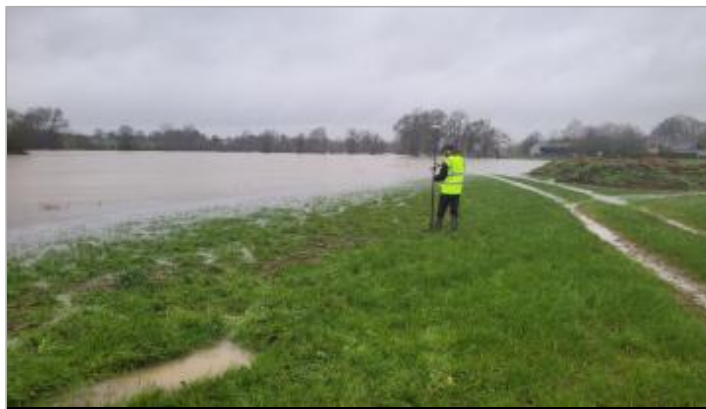
Champs en amont de la route de la Galnais en rive droite le 29/01/2025 - photo CEREMA Ouest

**28 janvier 2025**Altitude calculée de l'eau : **22.742 m**Nature de l'inondation : **Débordement de cours d'eau**Nature du repère : **Laisse d'inondation****Commentaires :** Deux nivellements ont été réalisés dans le champs bordant la route de la Galnais avec 7cm d'écart entre les deux.**GÉNÉRAL****Code :** SPC_35206_051_2025**Date de mise à jour :****Auteur :** SPC VCB
