Commune : **PONT-PEAN** | Rivière : **La Seiche**

## Chaussée sur la route de la rivière

**Unité de gestion :** Vilaine-Côtiers Bretons  
**Code :** SPC\_35363-003      **Date de mise à jour :** 16/10/2025  
**Auteur :** SPC VCB

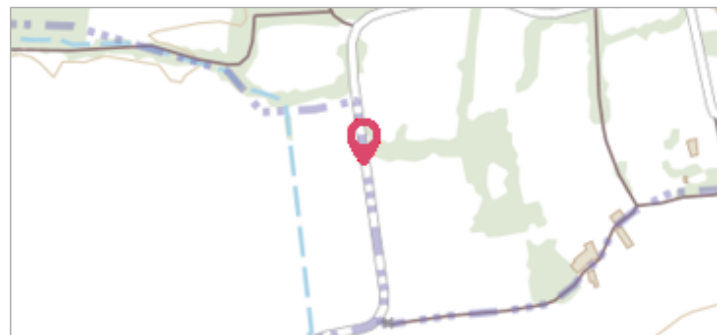
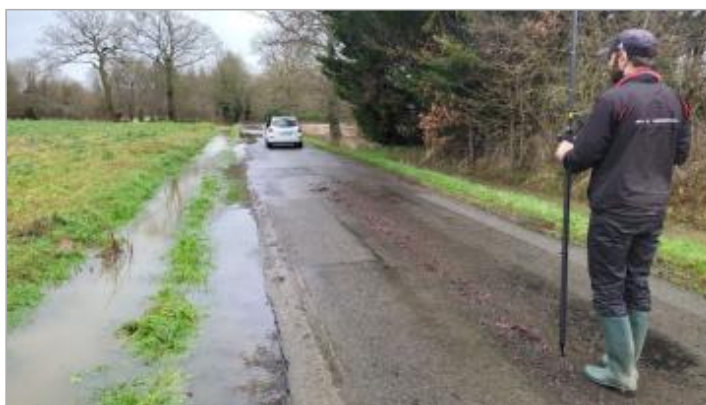
Chaussée sur la route de la rivière le 29/01/2025 - photo CEREMA Ouest

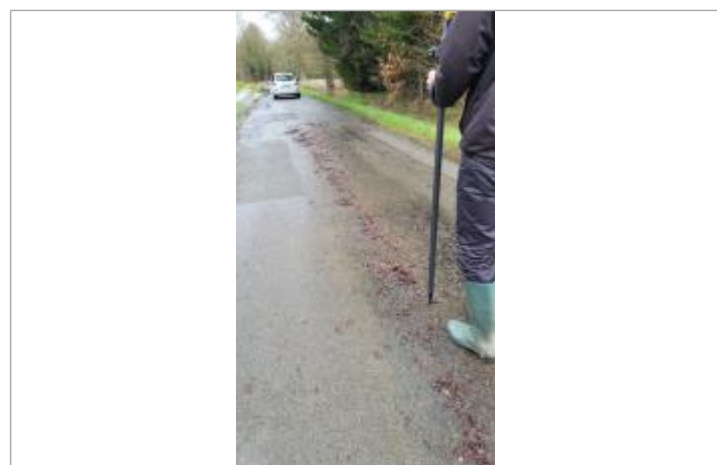
relevé de la laisse d'inondation sur la chaussée le 29/01/2025 - photo CEREMA Ouest

**Maximum de l'inondation :** Oui  
**Visibilité :** Non      **État du repère :** Disparu  
**Pérennité :** Aucune      **Repère calculé :** Non  
**PHEC :** Oui

**Méthode :** Non renseigné  
**Organisme :** CEREMA Ouest  
**Référence nivelée :** Marque d'inondation  
**Description référence du repère :** Laisse d'inondation sur la chaussée de la route de la rivière  
**Système altimétrique :** NGF IGN 1969 (système normal)  
**Altitude de la référence (en m) :** 20.858 m  
**Altitude calculée de l'eau (en m) :** 20.858 m
