Commune : **PONT-PEAN** | Rivière : **Le ruisseau de Tellé**

**Pont cycliste de la RD36**

**GÉNÉRAL**

**Unité de gestion :** Vilaine-Côtiers Bretons  
**Code :** SPC\_35363-006      **Date de mise à jour :** 16/10/2025  
**Auteur :** SPC VCB

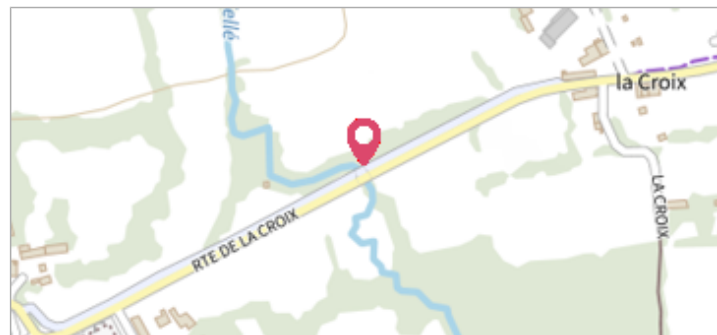
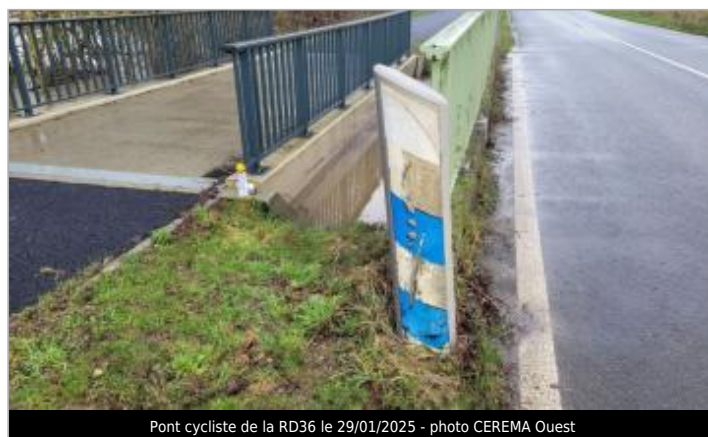
Pont cycliste de la RD36 le 29/01/2025 - photo CEREMA Ouest

**Commentaires :** Le pont était en charge au maximum de la crue.

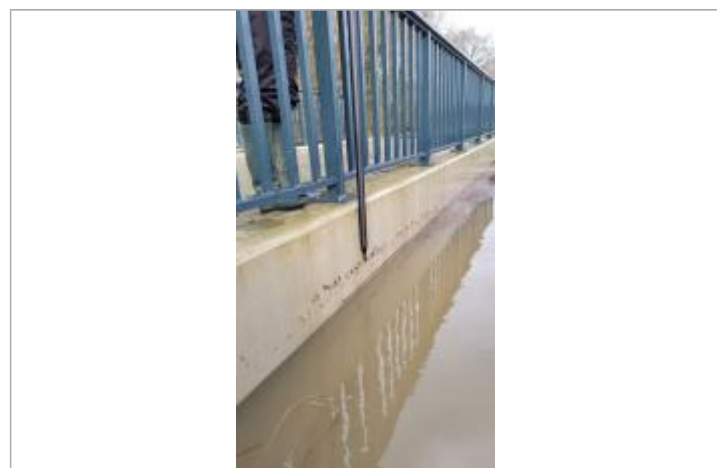
**28 janvier 2025**      Altitude calculée de l'eau : **30.321 m**

Laisse d'inondation sur le pont cycliste le 29/01/2025 - photo CEREMA Ouest

**Maximum de l'inondation :** Oui  
**Visibilité :** Non      **État du repère :** Disparu  
**Pérennité :** Aucune      **Repère calculé :** Non  
**PHEC :** Oui

**Méthode :** Non renseigné  
**Organisme :** CEREMA Ouest  
**Référence nivelée :** Marque d'inondation  
**Description référence du repère :** Laisse d'inondation entre les ponts routier et cycliste  
**Système altimétrique :** NGF IGN 1969 (système normal)  
**Altitude de la référence (en m) :** 30.321 m  
**Altitude calculée de l'eau (en m) :** 30.321
