Commune : **BRUZ** | Rivière : **La Seiche**

# Chemin de pan à Bruz

**1** Repère(s) sur le site

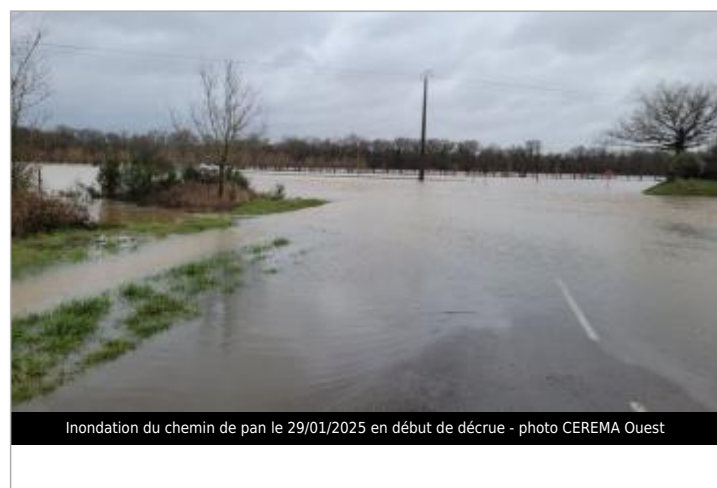
**Maximum de l'inondation :** Non  
**Visibilité :** Non      **État du repère :** Disparu  
**Pérennité :** Aucune      **Repère calculé :** Non  
**PHEC :** Non

**FIL DE L'EAU SUR LE CHEMIN DE PAN LE 29/01/2025 - 29/01/2025**

**Méthode :** Non renseigné  
**Organisme :** CEREMA Ouest  
**Commentaires sur le nivellement :** Le CEREMA a procédé au relevé du fil de l'eau le 29/01/2025 en début de décrue. Le maximum avait eu lieu le 28/01/2025 vers 4h du matin, ce n'est donc pas le maximum de l'inondation.  
**Référence nivelée :** Marque d'inondation  
**Description référence du repère :** Fil de l'eau sur le chemin de pan le 29/01/2025  
**Système altimétrique :** NGF IGN 1969 (système normal)  
**Altitude de la référence (en m) :** 19.444 m  
**Altitude calculée de l'eau (en m) :** 19.444
