Commune : **BRUZ**Rivière : **La Seiche****Pont Saint-Armel sur la RD 77 en aval rive gauche****1** Repère(s) sur le site**GÉNÉRAL****Unité de gestion :** Vilaine-Côtiers Bretons**Code :** SPC\_35047\_031**Date de mise à jour :** 17/10/2025**Auteur :** SPC VCB

Pont Saint-Armel sur la RD 77 en aval rive gauche

**28 janvier 2025**Nature de l'inondation : **Débordement de cours d'eau**Altitude calculée de l'eau : **18.729 m**Nature du repère : **Laisse d'inondation****GÉNÉRAL****Code :** SPC\_35047\_031\_2025**Date de mise à jour :****Auteur :** SPC VCB

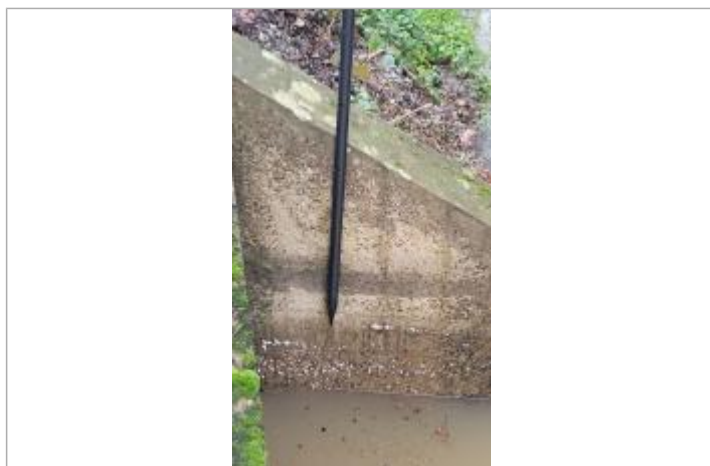
relevé n°1 sur la maçonnerie du pont le 29/01/2025 - photo CEREMA Ouest

**MARQUE****Maximum de l'inondation :** Oui**Visibilité :** Non**État du repère :** Disparu**Pérennité :** Aucune**Repère calculé :** Non**PHEC :** Oui**SOURCE DE REPÉRAGE : VISITE TERRAIN CEREMA - 14/10/2015****Type de repérage :** Campagne de terrain post-inondation**Organisme(s) :** CEREMA Ouest**LAISSE D'INONDATION SUR LA MAÇONNERIE DU PONT - 29/01/2025****Méthode :** Non renseigné**Organisme :** CEREMA Ouest**Commentaires sur le nivellement :** Le CEREMA Ouest a procédé à deux nivellements sur la maçonnerie du pont à 18,729m IGN69 et 18,668m IGN69 soit un écart de 6cm entre les deux.**Référence nivelée :** Marque d'inondation**Description référence du repère :** Laisse d'inondation sur la maçonnerie du pont**Système altimétrique :** NGF IGN 1969 (système normal)**Altitude de la référence (en m) :** 18.729 m**Altitude calculée de l'eau (en m) :** 18.729
