Commune : **BRUZ**Rivière : **La Seiche****Pont Saint-Armel sur la RD 77 en aval rive gauche****1** Repère(s) sur le site**GÉNÉRAL****Unité de gestion :** Vilaine-Côtiers Bretons**Code :** SPC_35047_031**Date de mise à jour :** 17/10/2025**Auteur :** SPC VCB

Pont Saint-Armel sur la RD 77 en aval rive gauche

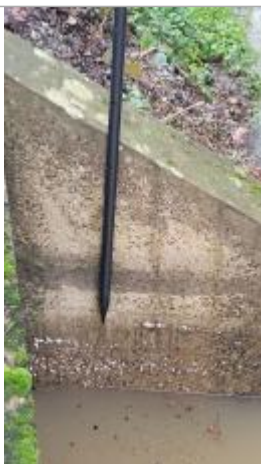
MARQUE**Maximum de l'inondation :** Oui**Visibilité :** Non**État du repère :** Disparu**Pérennité :** Aucune**Repère calculé :** Non**PHEC :** Oui**SOURCE DE REPÉRAGE : VISITE TERRAIN CEREMA - 14/10/2015****Type de repérage :** Campagne de terrain post-inondation**Organisme :** CEREMA Ouest**LAISSE D'INONDATION SUR LA MAÇONNERIE DU PONT - 29/01/2025****Méthode :** Non renseigné**Organisme :** CEREMA Ouest**Commentaires sur le nivellement :** Le CEREMA Ouest a procédé à deux nivellements sur la maçonnerie du pont à 18,729m IGN69 et 18,668m IGN69 soit un écart de 6cm entre les deux.**Référence nivelée :** Marque d'inondation**Description référence du repère :** Laisse d'inondation sur la maçonnerie du pont**Système altimétrique :** NGF IGN 1969 (système normal)**Altitude de la référence (en m) :** 18.729 m**Altitude calculée de l'eau (en m) :** 18.729 m

relevé n°1 sur la maçonnerie du pont le 29/01/2025 - photo CEREMA Ouest
