Commune : PERRIERS-SUR-ANDELLE

Rivière : L'Andelle

## Pilier du pont de l'Insulaire, Chemin Paviau.

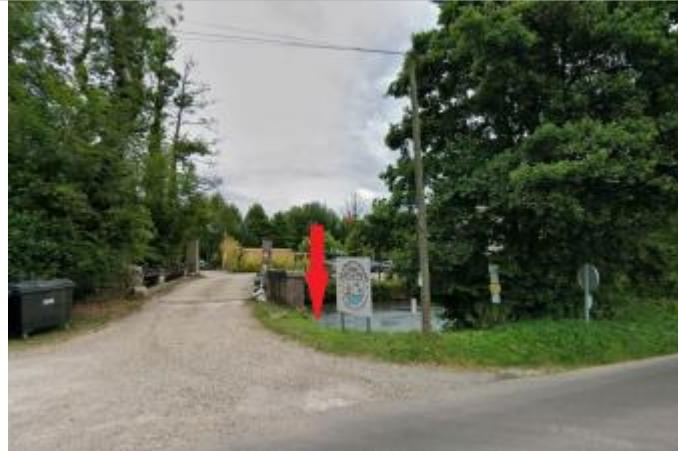
Vue depuis la RD1.

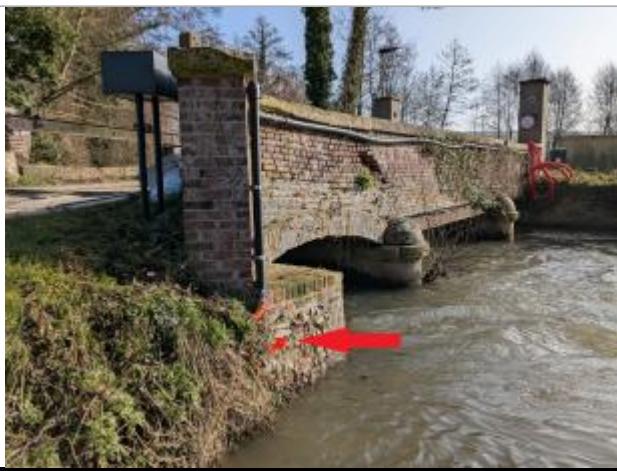
**Commentaires :** Laisse de crue à - 85 cm/macaron IGN (41.718 m) présent sur le pilier du pont.

Marque de peinture faite par le SYMA.

Laisse de crue à - 85 cm/macaron IGN (41.718 m)
