Commune : LES ABYMES

Résidence Marie-Galante #4

Code: WEB S 202510200145

SOURCE DE REPÉRAGE : COLLECTE POST-INONDATION JERRY -

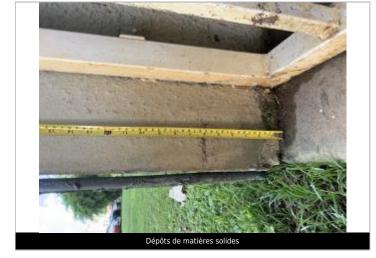
Commentaires : Façade extérieure face au magasin de matériel médical

Façade exétieure de la résidence

Nature de l'inondation : Ruissellement

Nature du repère : Laisse d'inondation

Visibilité : Oui État du repère : Disparu

Différence entre le niveau d'eau et la référence (en m) : 0.160 m
