Commune : HERIC

Rivière : L' Isac

Parc entre l'Isac et le canal de Nantes à Brest

1 Repère(s) sur le site**GÉNÉRAL****Unité de gestion :** Vilaine-Côtiers Bretons**Code :** SPC_44073_03**Date de mise à jour :** 21/10/2025**Auteur :** SPC VCB

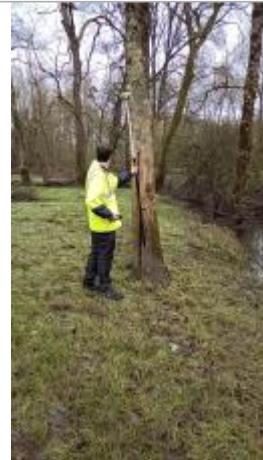
Parc entre l'Isac et le canal de Nantes à Brest le 05/02/2025 - photo SPC MLA

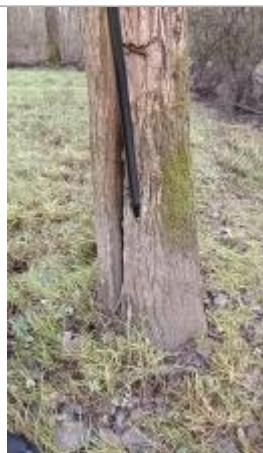
**27 janvier 2025**Nature de l'inondation : **Débordement de cours d'eau**Altitude calculée de l'eau : **17.423 m**Nature du repère : **Laisse d'inondation****Commentaires :** Le niveau de la laisse d'inondation sur la végétation est jugée douteuse par le SPC MLA lors du relevé avec une assez forte incertitude d'où l'indication de +/-10cm**GÉNÉRAL****Code :** SPC_44073_03_2025**Date de mise à jour :****Auteur :** SPC VCB

Relevé de la laisse d'inondation sur un arbre du parc

MARQUE**Maximum de l'inondation :** Oui**Visibilité :** Non**État du repère :** Disparu**Pérennité :** Aucune**Repère calculé :** Non**PHEC :** Non**SOURCE DE REPÉRAGE : SPC MLA RECENSEMENT JANVIER 2025**
BASSIN DE LA VILAINE - 09/02/2025**Type de repérage :** Campagne de terrain post-inondation**LAISSE D'INONDATION SUR UN ARBRE DU PARC - 05/02/2025****Méthode :** Non renseigné**Organisme :** SPC Maine - Loire aval**Commentaires sur le niveling :** Le niveau de la laisse d'inondation sur la végétation est jugée douteuse par le SPC MLA lors du relevé avec une assez forte incertitude d'où l'indication de +/-10cm**Référence nivélée :** Marque d'inondation**Description référence du repère :** laisse d'inondation sur un arbre du parc**Système altimétrique :** NGF IGN 1969 (système normal)**Altitude de la référence (en m) :** 17.423 m**Altitude calculée de l'eau (en m) :** 17.423 m
