Commune : **RADEPONT**Rivière : **L' Andelle****Pilier du pont, Grande rue.****Commentaires** : Le pilier en amont sur la rive gauche, à proximité de la mairie.**1** Repère(s) sur le site**GÉNÉRAL****Unité de gestion** : Seine aval-Côtiers Normands**Code** : WEB\_S\_202510214536 **Date de mise à jour** : 21/10/2025**Auteur** : SPC.SACN

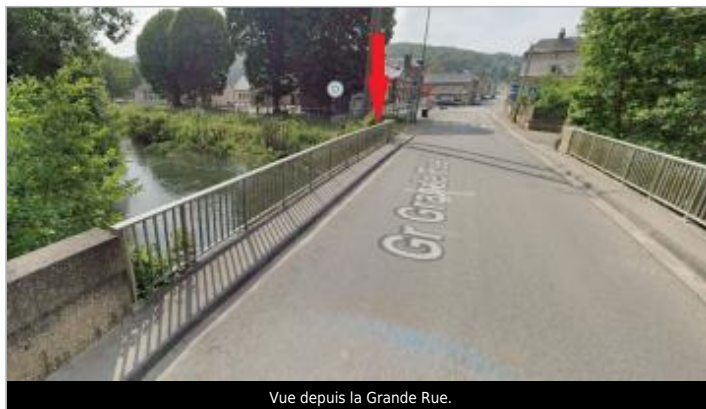
Vue depuis la Grande Rue.

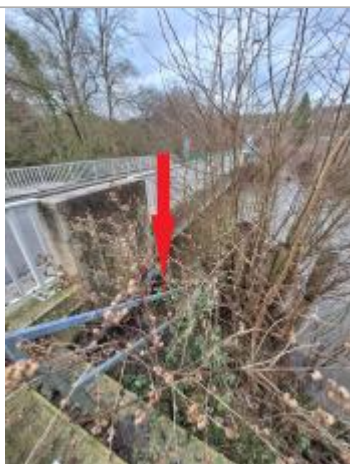
Nature de l'inondation : **Débordement de cours d'eau**Altitude calculée de l'eau : **23.48 m**Nature du repère : **Marque peinture ou encre****Commentaires** : marque de peinture sur le pilier amont du pont en rive gauche à 244 cm haut du muret qui se trouve dans la continuité du garde-corps.**GÉNÉRAL****Code** : WEB\_R\_202510215135**Date de mise à jour** :**Auteur** : SPC.SACN

Laisse de crue peinte sur le pilier du pont à -2.44/hauteur du muret.
