Commune : RADEPONT

Rivière : L' Andelle

Pilier du pont, Grande rue.

Unité de gestion : Seine aval-Côtiers Normands**Code :** WEB_S_202510214536**Date de mise à jour :** 21/10/2025**Auteur :** SPC.SACN

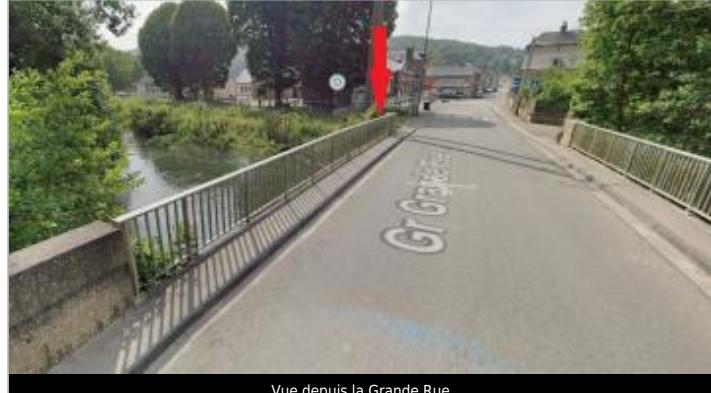
Commentaires : Le pilier en amont sur la rive gauche, à proximité de la mairie.

Vue depuis la Grande Rue.

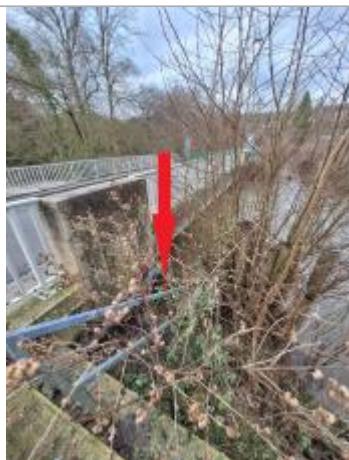
**10 janvier 2010**Nature de l'inondation : **Débordement de cours d'eau**Altitude calculée de l'eau : **23.48 m**Nature du repère : **Marque peinture ou encre****Commentaires :** marque de peinture sur le pilier amont du pont en rive gauche à 244 cm haut du muret qui se trouve dans la continuité du garde-corps.

Laisse de crue peinte sur le pilier du pont à -2.44/haut du muret.

Maximum de l'inondation : Oui**Visibilité :** Oui**État du repère :** Moyen**Pérennité :** Moyenne**Repère calculé :** Non**PHEC :** Non

Méthode : GPS**Organisme :** SPC Seine aval - Côtiers normands**Commentaires sur le nivelllement :** Précision instrument: +/- 2 cm.**Référence nivellée :** Autre type de référence**Description référence du repère :** Haut du muret dans la continuité du garde-corps.**Système altimétrique :** NGF IGN 1969 (système normal)**Altitude de la référence (en m) :** 25.920 m**Différence entre le niveau d'eau et la référence (en m) :** -2.440 m**Altitude calculée de l'eau (en m) :** 23.48
