Commune : RADEPONT

Rivière : L' Andelle

**Pilier du pont, Grande rue.****Commentaires** : Le pilier en amont sur la rive gauche, à proximité de la mairie.**1** Repère(s) sur le site**GÉNÉRAL****Unité de gestion** : Seine aval-Côtiers Normands**Code** : WEB\_S\_202510214536 **Date de mise à jour** : 21/10/2025**Auteur** : SPC.SACN

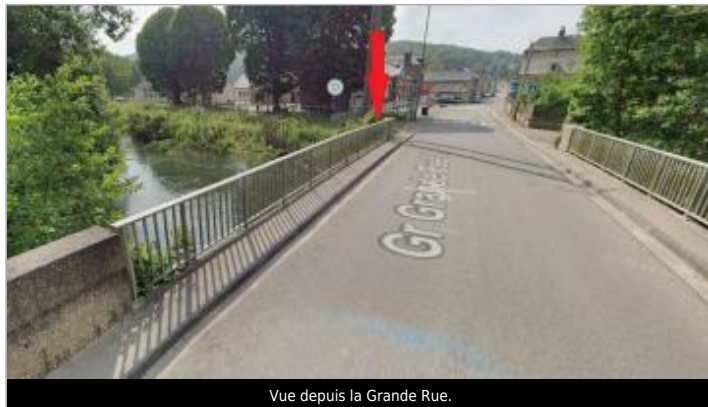
Vue depuis la Grande Rue.
