Commune : **FLEURY-SUR-ANDELLE**Rivière : **L' Andelle****Mur de briques à proximité du pont de la rue Pouyer Quartier.****Commentaires :** Le mur de briques est situé sur le bras droit, à l'aval du pont (50 mètres), rive droite.**1**

**GÉNÉRAL****Unité de gestion :** Seine aval-Côtiers Normands**Code :** WEB\_S\_202510210204 **Date de mise à jour :** 21/10/2025**Auteur :** SPC.SACN

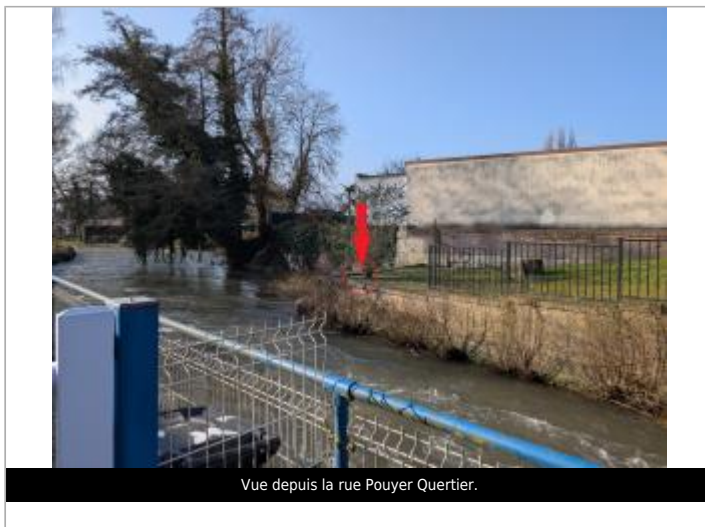
Vue depuis la rue Pouyer Quartier.

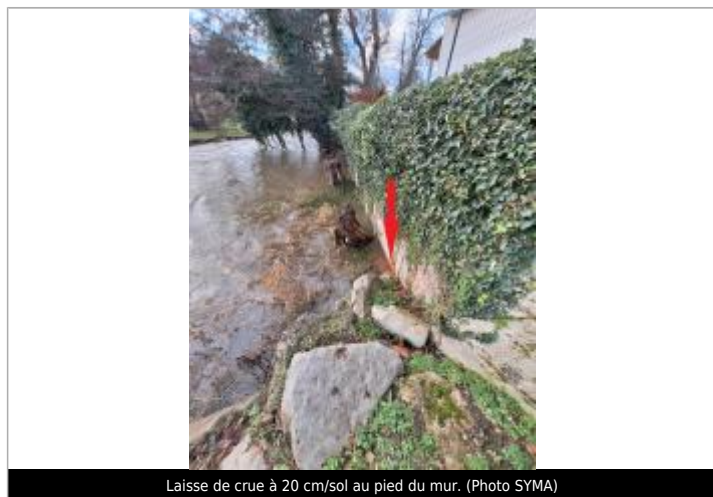
Nature de l'inondation : **Débordement de cours d'eau**Altitude calculée de l'eau : **27.48 m**Nature du repère : **Marque peinture ou encre****Commentaires :** Laisse de crue à 20 cm/sol au pied du mur.**GÉNÉRAL****Code :** WEB\_R\_202510210724**Date de mise à jour :****Auteur :** SPC.SACN

Laisse de crue à 20 cm/sol au pied du mur. (Photo SYMA)
