Commune : **FLEURY-SUR-ANDELLE**Rivière : **L' Andelle**

## Mur de briques à proximité du pont de la rue Pouyer Quertier.

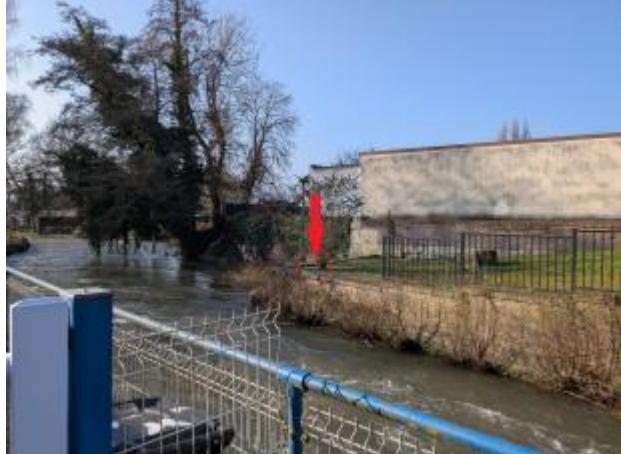
**Commentaires :** Le mur de briques est situé sur le bras droit, à l'aval du pont (50 mètres), rive droite.**1**

Vue depuis la rue Pouyer Quertier.

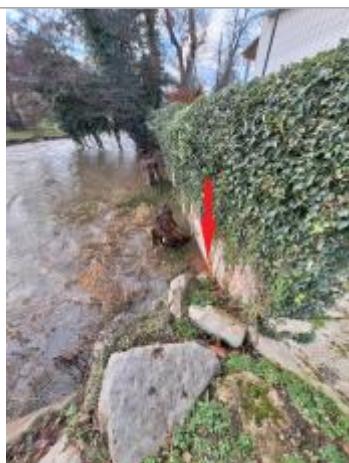
**10 janvier 2025****Nature de l'inondation :** Débordement de cours d'eau**Altitude calculée de l'eau :** **27.48 m****Nature du repère :** Marque peinture ou encre**Commentaires :** Laisse de crue à 20 cm/sol au pied du mur.**GÉNÉRAL****Code :** WEB\_R\_202510210724**Date de mise à jour :****Auteur :** SPC.SACN

Laisse de crue à 20 cm/sol au pied du mur. (Photo SYMA)
