Commune : **FLEURY-SUR-ANDELLE**Rivière : **L' Andelle****Mur de briques à proximité du pont de la rue Pouyer Quartier.****Commentaires :** Le mur de briques est situé sur le bras droit, à l'aval du pont (50 mètres), rive droite.**1**

GÉNÉRAL**Unité de gestion :** Seine aval-Côtiers Normands**Code :** WEB_S_202510210204 **Date de mise à jour :** 21/10/2025**Auteur :** SPC.SACN

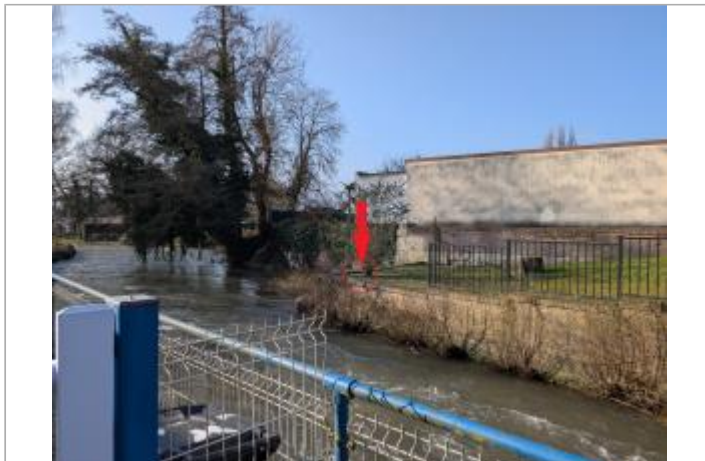
Vue depuis la rue Pouyer Quartier.

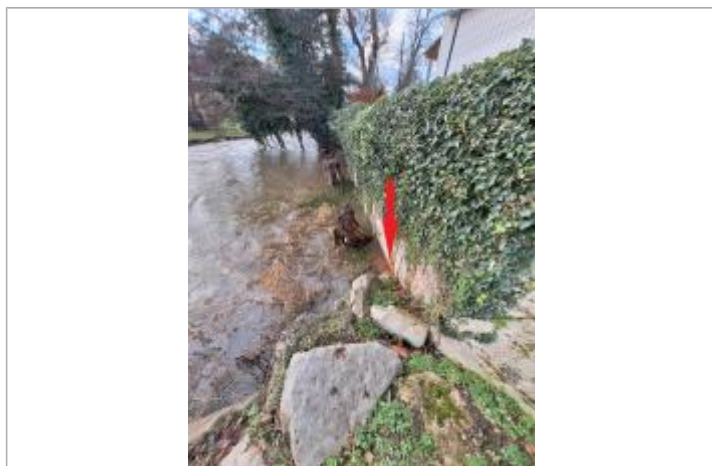
Nature de l'inondation : **Débordement de cours d'eau**Altitude calculée de l'eau : **27.48 m**Nature du repère : **Marque peinture ou encre****Commentaires :** Laisse de crue à 20 cm/sol au pied du mur.**GÉNÉRAL****Code :** WEB_R_202510210724**Date de mise à jour :****Auteur :** SPC.SACN

Laisse de crue à 20 cm/sol au pied du mur. (Photo SYMA)
