Commune : **PIERRIC**Rivière : **La Chère****Chemin d'exploitation à "Gourdin" arrivée à la ferme****1** Repère(s) sur le site**GÉNÉRAL****Unité de gestion :** Vilaine-Côtiers Bretons**Code :** SPC_44123_02**Date de mise à jour :** 22/10/2025**Auteur :** SPC VCB

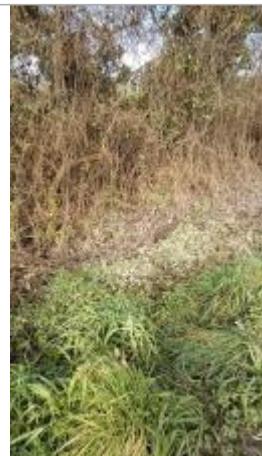
Sur le bord du chemin d'exploitation à "Gourdin" arrivée à la ferme le 05/02/2025 - photo SPC MLA

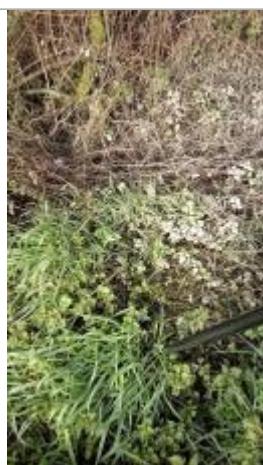
**27 janvier 2025**Nature de l'inondation : **Débordement de cours d'eau**Altitude calculée de l'eau : **6.921 m**Nature du repère : **Laisse d'inondation****Commentaires :** Le niveau de la laisse d'inondation sur la végétation est jugée douteuse par le SPC MLA lors du relevé avec une assez forte incertitude d'où l'indication de +/-10cm**GÉNÉRAL****Code :** SPC_44123_02_2025**Date de mise à jour :****Auteur :** SPC VCB

relevé de la laisse d'inondation dans la végétation le 05/02/2025 - photo SPC MLA
