Commune : **PIERRIC**Rivière : **La Chère****Chemin d'exploitation à "Gourdin" arrivée à la ferme****1** Repère(s) sur le site**GÉNÉRAL**Unité de gestion : **Vilaine-Côtiers Bretons**Code : **SPC_44123_02**Date de mise à jour : **22/10/2025**Auteur : **SPC VCB**

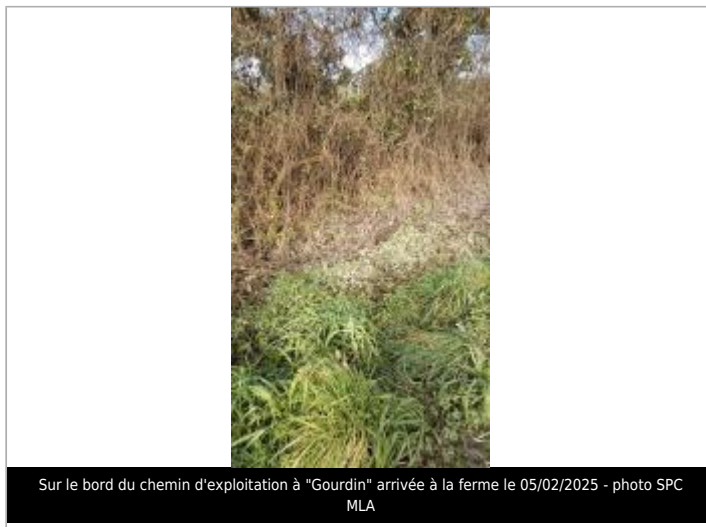
Sur le bord du chemin d'exploitation à "Gourdin" arrivée à la ferme le 05/02/2025 - photo SPC MLA

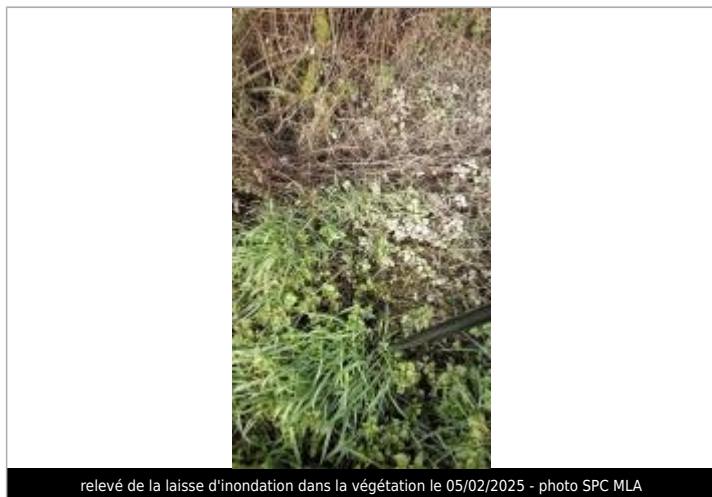
Nature de l'inondation : **Débordement de cours d'eau**Altitude calculée de l'eau : **6.921 m**Nature du repère : **Laisse d'inondation****Commentaires :** Le niveau de la laisse d'inondation sur la végétation est jugée douteuse par le SPC MLA lors du relevé avec une assez forte incertitude d'où l'indication de +/-10cm**GÉNÉRAL**Code : **SPC_44123_02_2025**Date de mise à jour : **22/10/2025**Auteur : **SPC VCB****MARQUE**Maximum de l'inondation : **Oui**Visibilité : **Non**État du repère : **Disparu**Pérennité : **Longue**Repère calculé : **Non**PHEC : **Non**

relevé de la laisse d'inondation dans la végétation le 05/02/2025 - photo SPC MLA
