Commune : **GUEMENE-PENFAO**Rivière : **Le Don****Poteau au Balleron****3** Repère(s) sur le site**GÉNÉRAL****Unité de gestion :** Vilaine-Côtiers Bretons**Code :** RC DON 30**Date de mise à jour :** 09/02/2022**Auteur :** SPC VCB

Poteau au Balleron

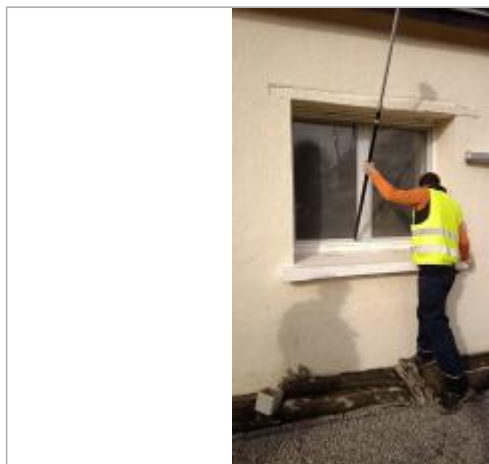
**27 janvier 2025**Altitude calculée de l'eau : **6.79 m**Nature de l'inondation : **Débordement de cours d'eau**Nature du repère : **Témoignage oral****Commentaires :** Report du nivellement à la fenêtre de la maison sur le poteau des repères de crues. La laisse de l'inondation est le résultat d'un témoignage des habitants de la maison**GÉNÉRAL****Code :** RC DON 30\_2025**Date de mise à jour :****Auteur :** SPC VCB

Relevé de la laisse d'inondation sur la fenêtre de la maison le 05/02/2025 - photo SPC MLA
