Commune : SAINT-FRANCOIS

Belle Allée

1 Repère(s) sur le site

CAMPAGNE TERRAIN POST-INONDATION

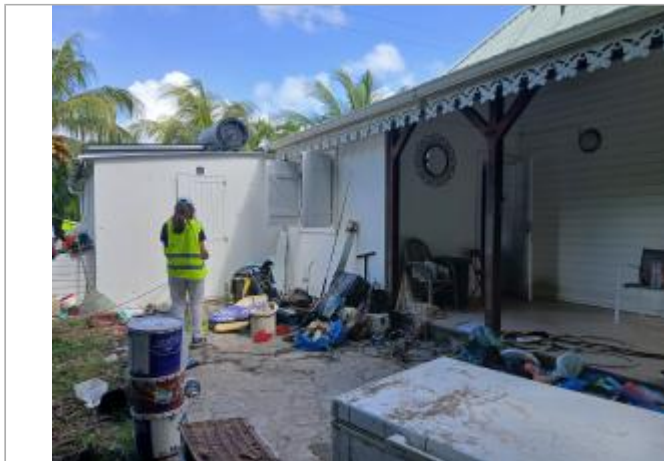
Façade extérieure maison individuelle

Commentaires : Inondation chez le particulier liée à un écoulement obstrué en aval de sa propriété.

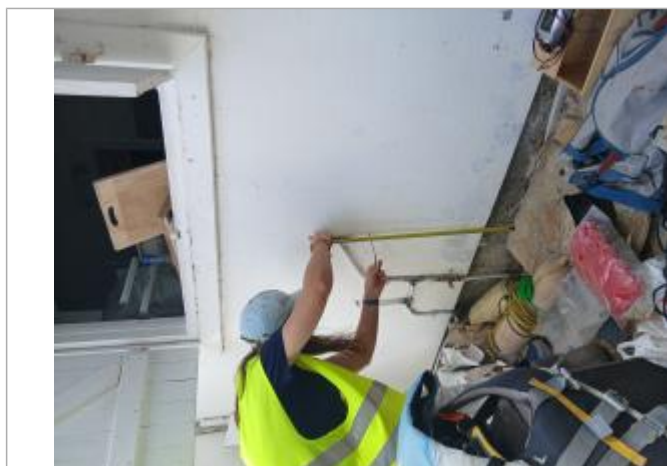
Nature du repère : **Laisse d'inondation**

Maximum de l'inondation : Oui
 Visibilité : Non État du repère : Disparu
 Pérennité : Aucune

Dépôts de matières solides

Méthode : Autre
 Référence nivelée : Autre type de référence
 Différence entre le niveau d'eau et la référence (en m) : 0.610 m
