Commune : SAINT-FRANCOIS

Belle Allée**1**

Code : WEB_S_202510230348

SOURCE DE REPÉRAGE : COLLECTE POST-INONDATION JERRY - DEAL GUADELOUPE -

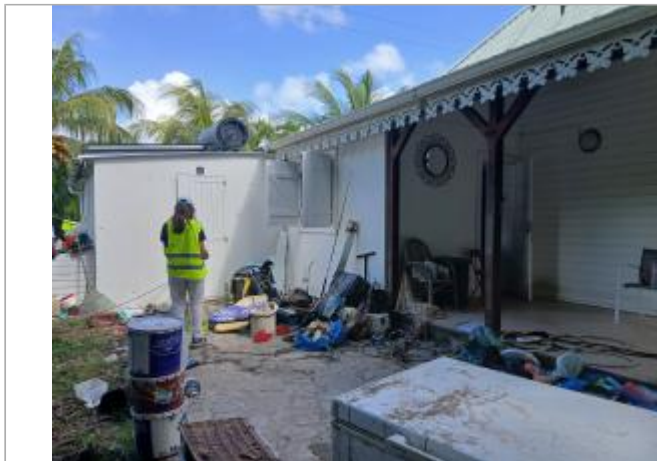
Façade extérieure maison individuelle
