Commune : SAINT-FRANCOIS

## Belle Allée #2

**1** Repère(s) sur le site**GÉNÉRAL****Unité de gestion :** Guadeloupe**Code :** WEB\_S\_202510231722**Date de mise à jour :** 24/10/2025**Auteur :** DEAL971

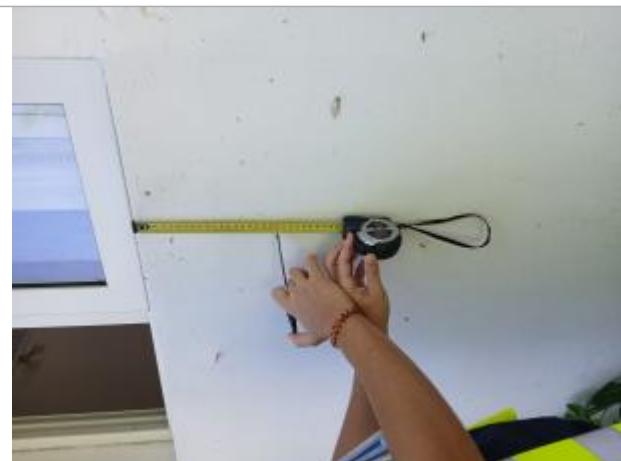
**10 octobre 2025**Nature de l'inondation : **Ruisseaulement**Altitude calculée de l'eau : **non déterminé**Nature du repère : **Témoignage oral****Commentaires :** Inondation chez le particulier liée à un écoulement obstrué à proximité de sa propriété.**GÉNÉRAL****Code :** WEB\_R\_202510232217**Date de mise à jour :****Auteur :** DEAL971

Témoignage d'une hauteur d'eau

**SOURCE DE REPÉRAGE : COLLECTE POST-INONDATION JERRY - DEAL GUADELOUPE -****Type de repérage :** Campagne de terrain post-inondation  
**Organisme :** DEAL Guadeloupe**CAMPAGNE TERRAIN POST-INONDATION****Méthode :** Autre**Commentaires sur le niveling :** Hauteur négative mesurée depuis le bas de la fenêtre**Référence nivélée :** Autre type de référence**Différence entre le niveau d'eau et la référence (en m) :** -0.200 m
