Commune : SAINT-FRANCOIS

**Belle Allée #2**

Unité de gestion : Guadeloupe  
 Code : WEB\_S\_202510231722 Date de mise à jour : 24/10/2025  
 Auteur : DEAL971

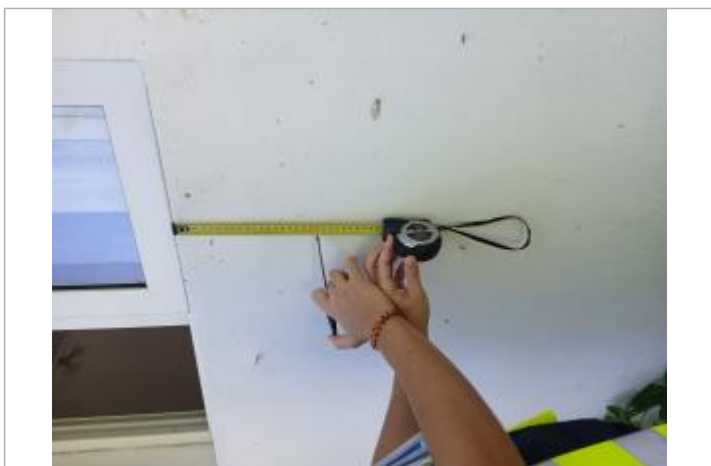
**Commentaires** : Inondation chez le particulier liée à un écoulement obstrué à proximité de sa propriété.

Témoignage d'une hauteur d'eau

Méthode : Autre  
 Commentaires sur le nivellement : Hauteur négative mesurée depuis le bas de la fenêtre  
 Référence nivelée : Autre type de référence  
 Différence entre le niveau d'eau et la référence (en m) : -0.200 m
