Commune : SAINT-FRANCOIS

## Entrée hotel

Nature de l'inondation : **Ruissellement**

**SOURCE DE REPÉRAGE : COLLECTE POST-INONDATION JERRY - DEAL GUADELOUPE -**

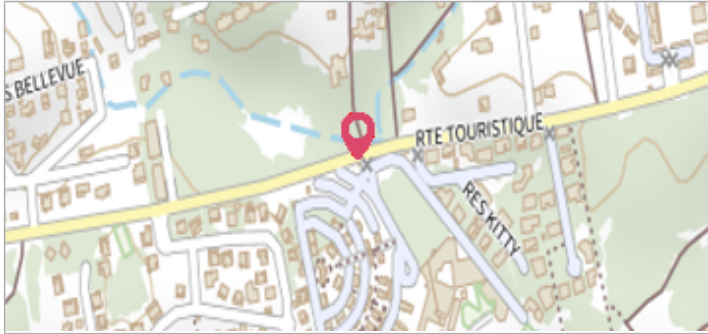
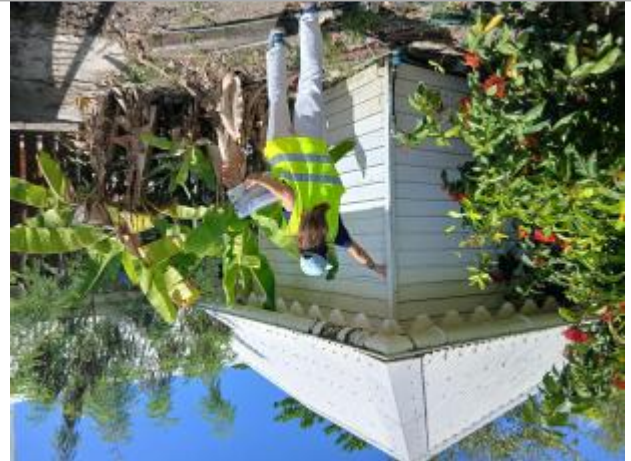
Cabanon en bois, façade côté portail

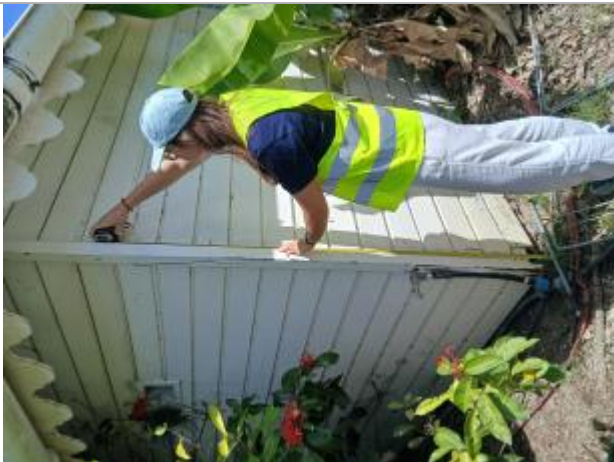
Nature du repère : **Laisse d'inondation**

Différence entre le niveau d'eau et la référence (en m) : 1.760 m

Mesurée prise depuis le bas du cabanon
