Commune : SAINT-FRANCOIS

Entrée hotel

Code : WEB_S_202510232726

SOURCE DE REPÉRAGE : COLLECTE POST-INONDATION JERRY -
DEAL GUADELOUPE -

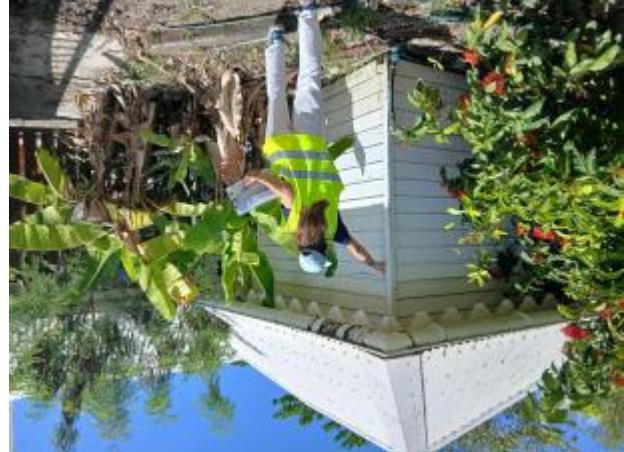
Cabanon en bois, façade côté portail

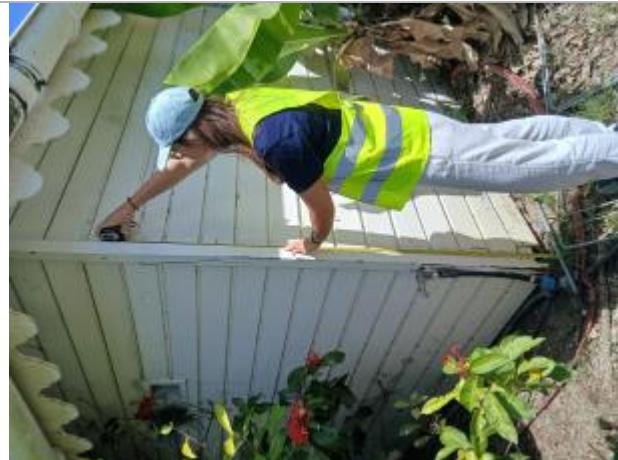
Nature du repère : Laisse d'inondation

Mesurée prise depuis le bas du cabanon

État du repère : Disparu

Différence entre le niveau d'eau et la référence (en m) : 1.760 m
